Транспортно-трасологическая экспертиза

Целью проведения настоящей экспертизы является поиск причины повреждения АМТС Митсубиши Галант 2002 года выпуска Государственный регистрационный знак .

Причиной повреждения автомобиля Mitsubishi Galant 2002 года выпуска VIN код 4A3AA46G33E065040 стали металлические тросы для растяжек, на которые крепятся дорожные знаки 5.15.2 ПДД согласно акту о выявленных недостатках в содержании дорог, дорожных сооружений и технических средств организации дорожного движения от 10.03.2013 года. Столкновение произошло 10 марта 2013 года в 3 часа: 24 минуты:59 секунд за перекрестком Щелковское шоссе и 15 Парковой улицы напротив дома №82к1

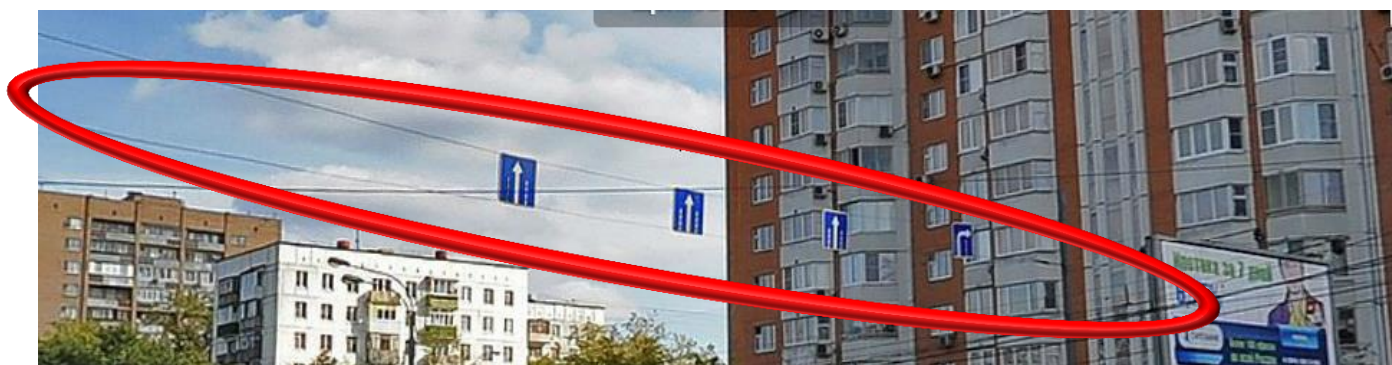
На фото именно те растяжки знаков 5.15.2 ПДД которые стали причиной повреждения автомобиля.

Автомобиль Mitsubishi Galant 2002 года выпуска VIN код 4A3AA46G33E065040, за рулем которого находился Марценюк Сергей Николаевич, двигаясь в средней полосе по Щелковскому шоссе в сторону центра, после пересечения перекрестка Щелковское шоссе и 15 Парковой улицы напротив дома №82к1, 10 марта 2013 года в 3 часа: 24 минуты:59 секунд столкнулся с тросами растяжек для дорожных знаков, которые провисли до асфальта.

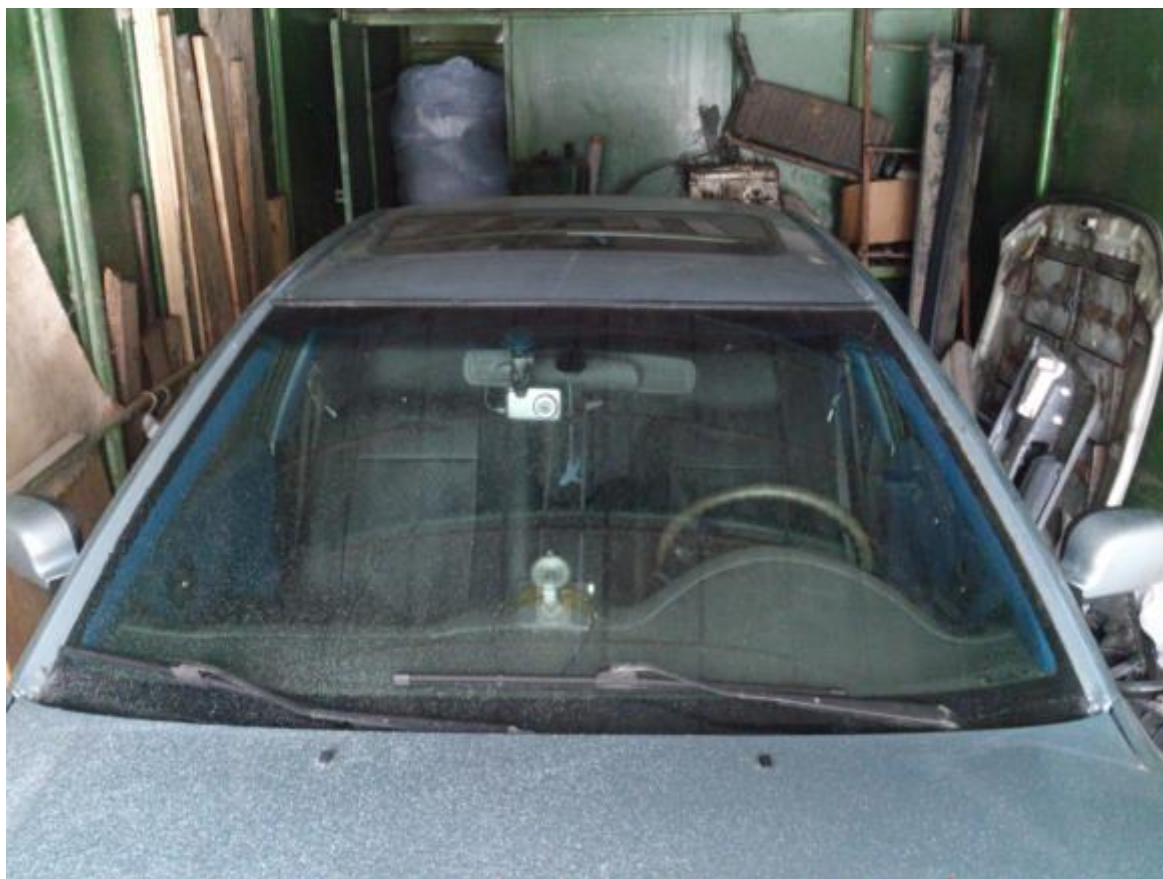
Вид регистратора снаружи модель фирмы МЮ модель 238 HD установленный на АМТС Митсубиши Галант 2002 года выпуска Государственный регистрационный знак

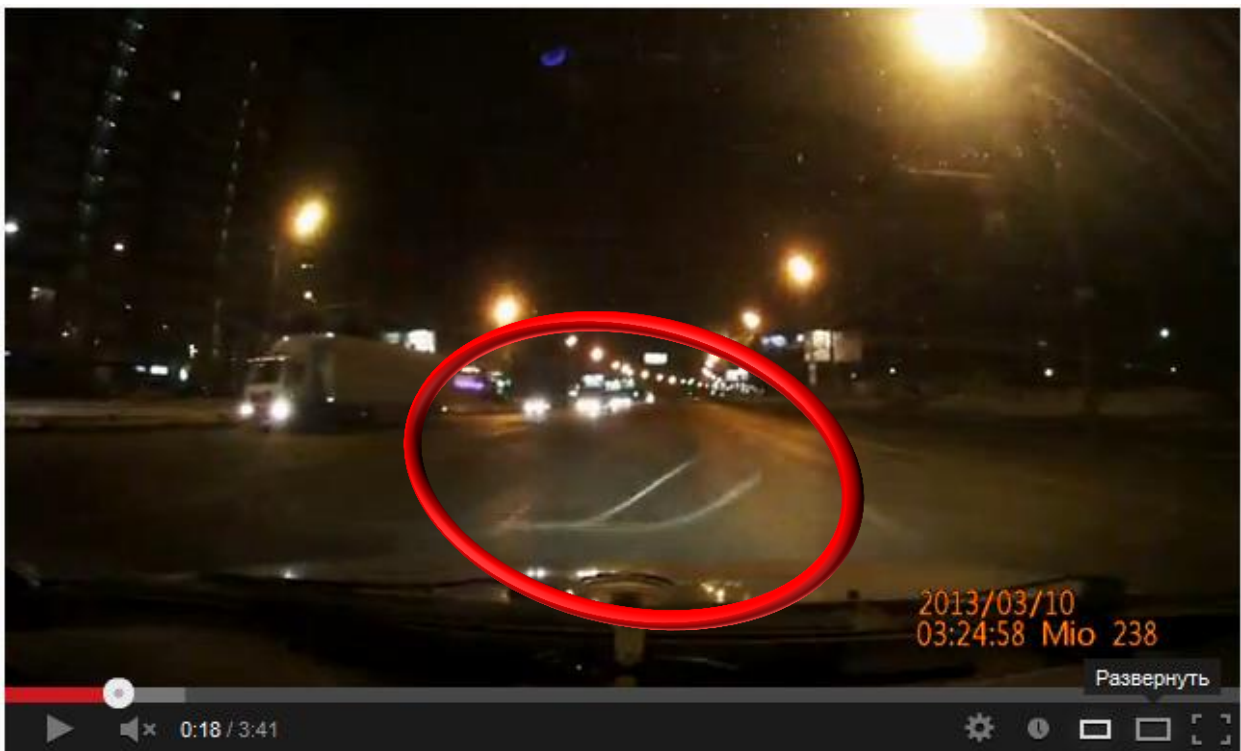
Т.к. металлические тросы имеют малый диаметр (2 см), то и светоотражающая поверхность небольшая, вследствие чего при движении на скорости 60 км/ч они становятся заметны на расстоянии 1-2 метров. Принимая во внимание то, что автомобиль двигался по дороге первым в потоке в ночное время, остановиться перед ними не представлялось возможным. Также ситуацию усугублял встречный свет фар от машин, который, как известно, сокращает дальность зрения в ночное время.

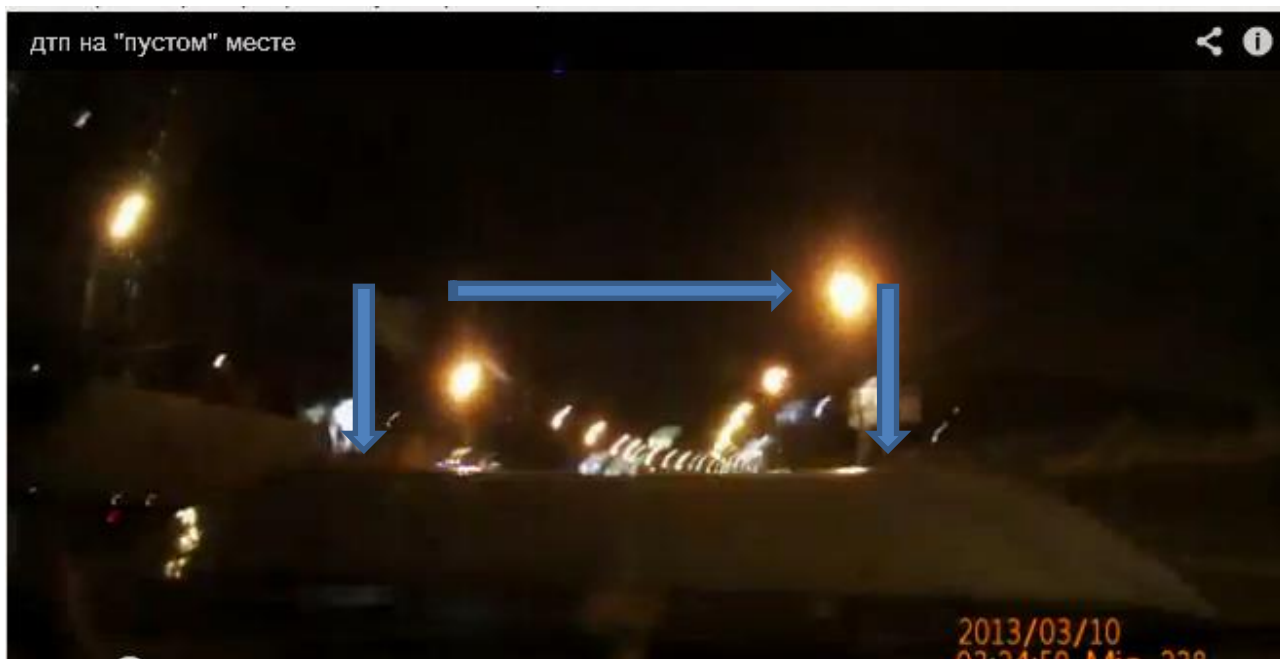
Здесь произошел обрыв тросов из-за предельной нагрузки на разрыв 206.5 кН. Машину отрывает от земли в передней части. (Видно на видео по изменению горизонта и смещения центра света фонарей)

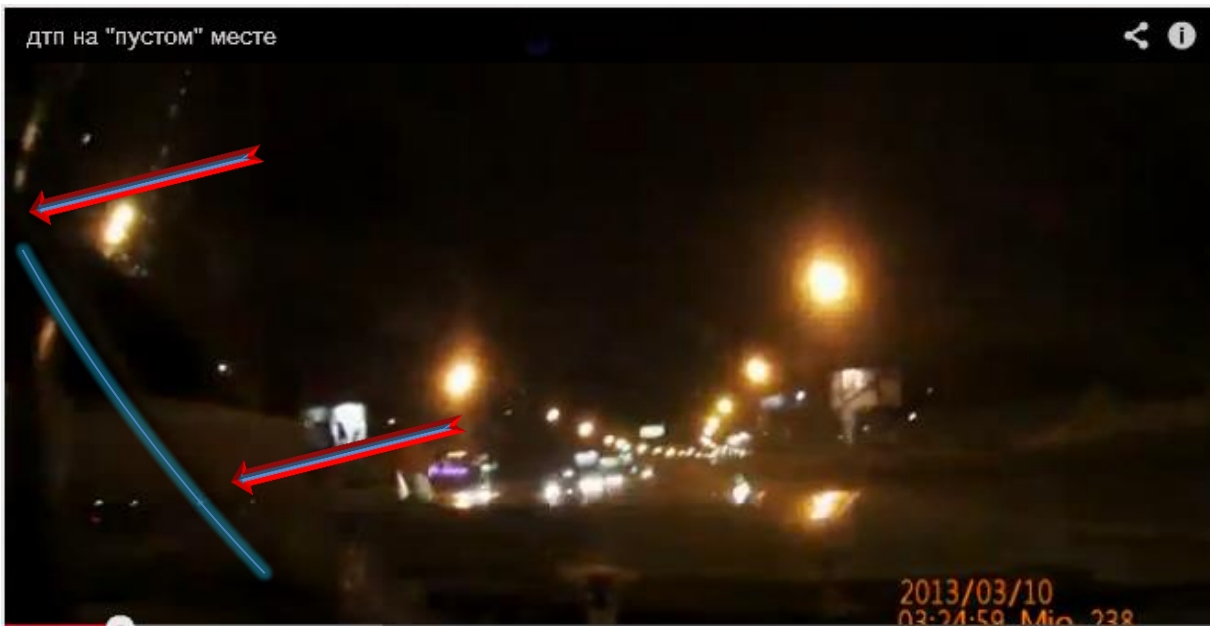
На фото и видео видно, как конец троса бьет по стеклу, в результате чего образовывается скол лобового стекла

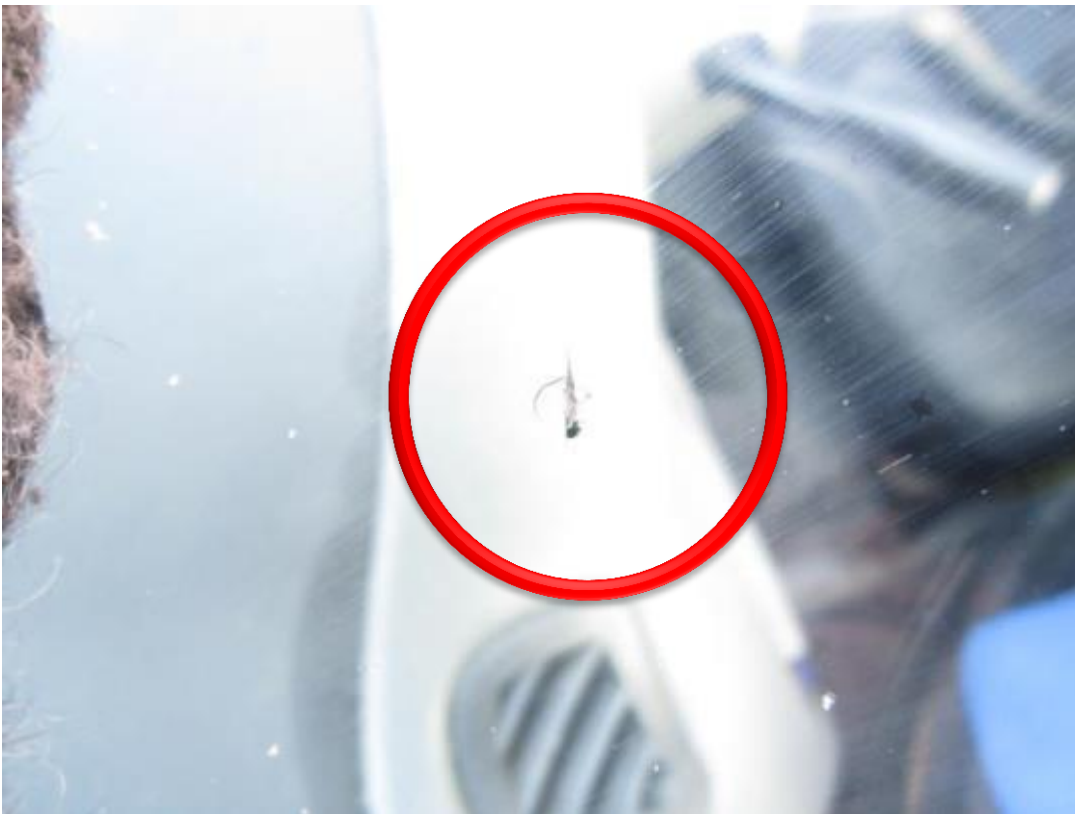
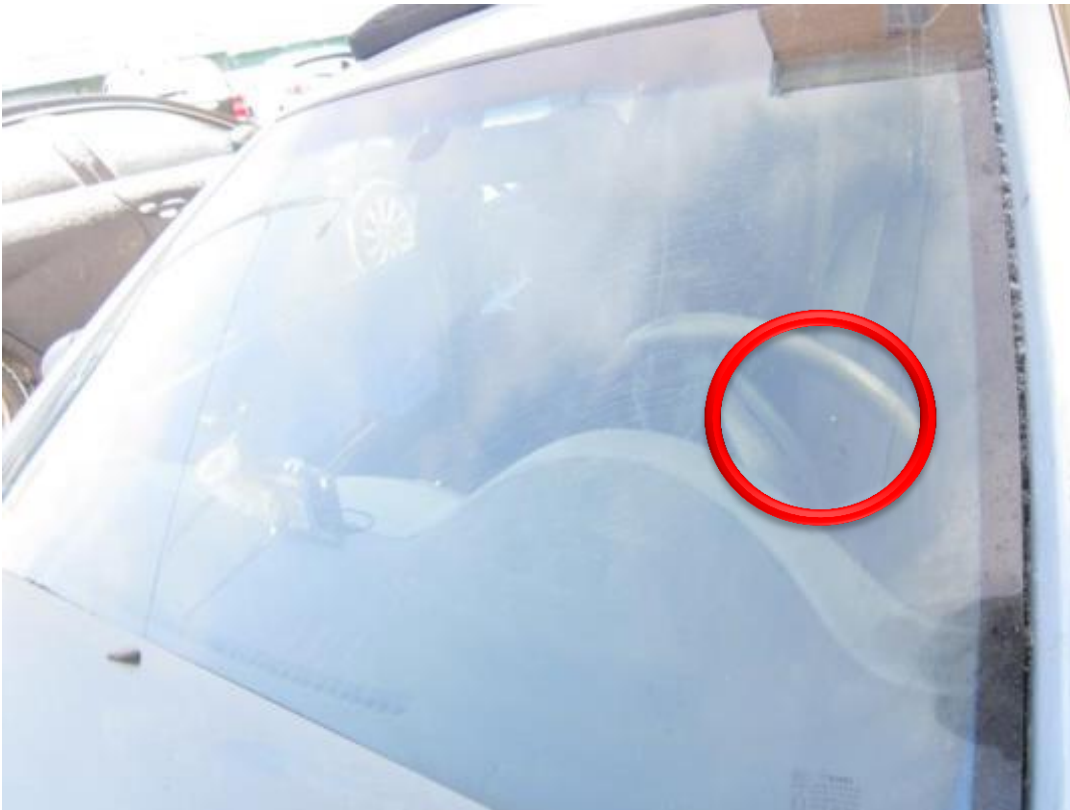
В результате разрыва троса отлетевший конец задел лобовое стекло в следствии образовался скол

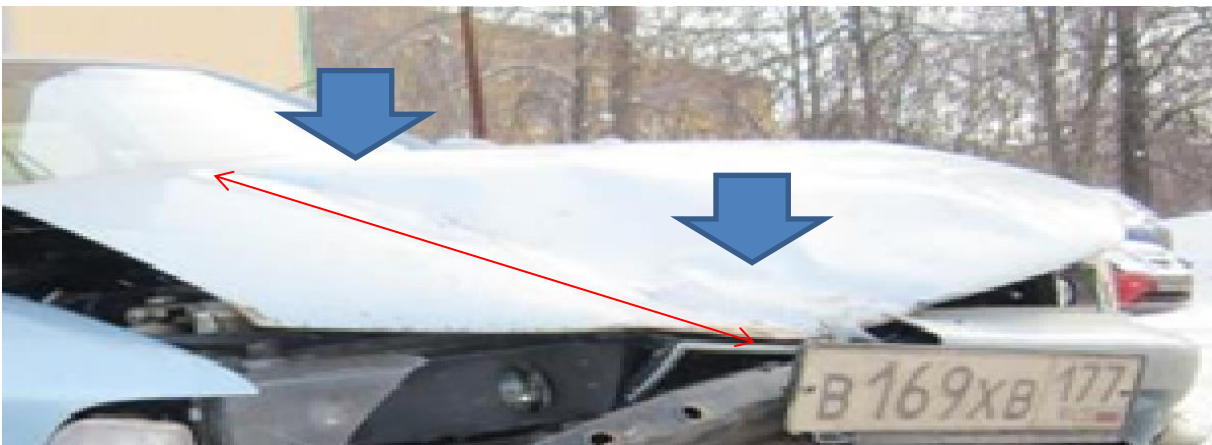
Следы оставленные металлическим тросом

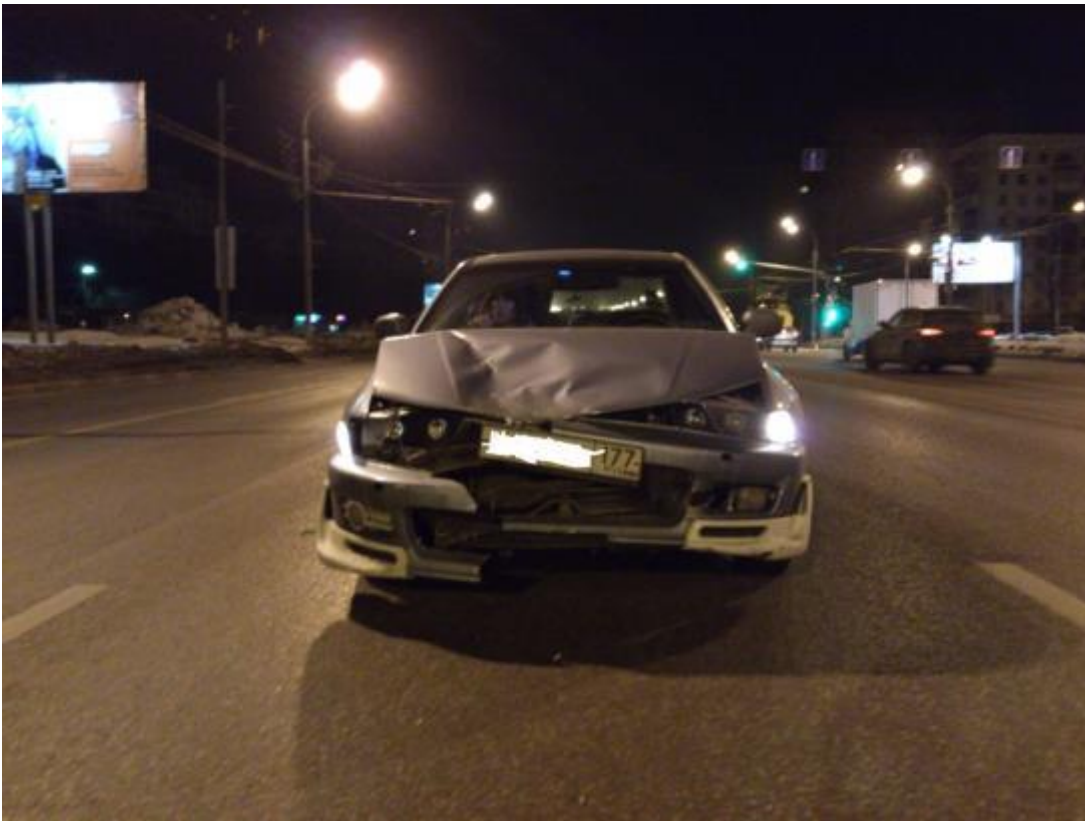
Вследствие столкновения деформировались: капот (видно на фото) и передний бампер, усилитель бампера, правое лево крыло, решетка радиатора, планка радиатора решетка радиатора, произошел пробой радиаторов, разбились передние фары и противотуманная фара.

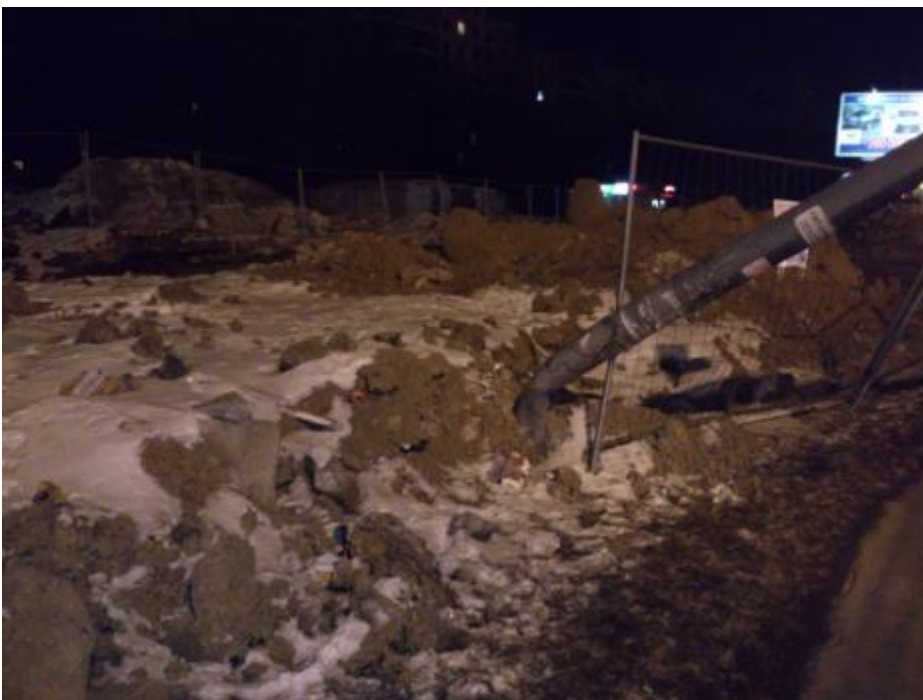
Металлический столб на который крепились троссы для растяжек

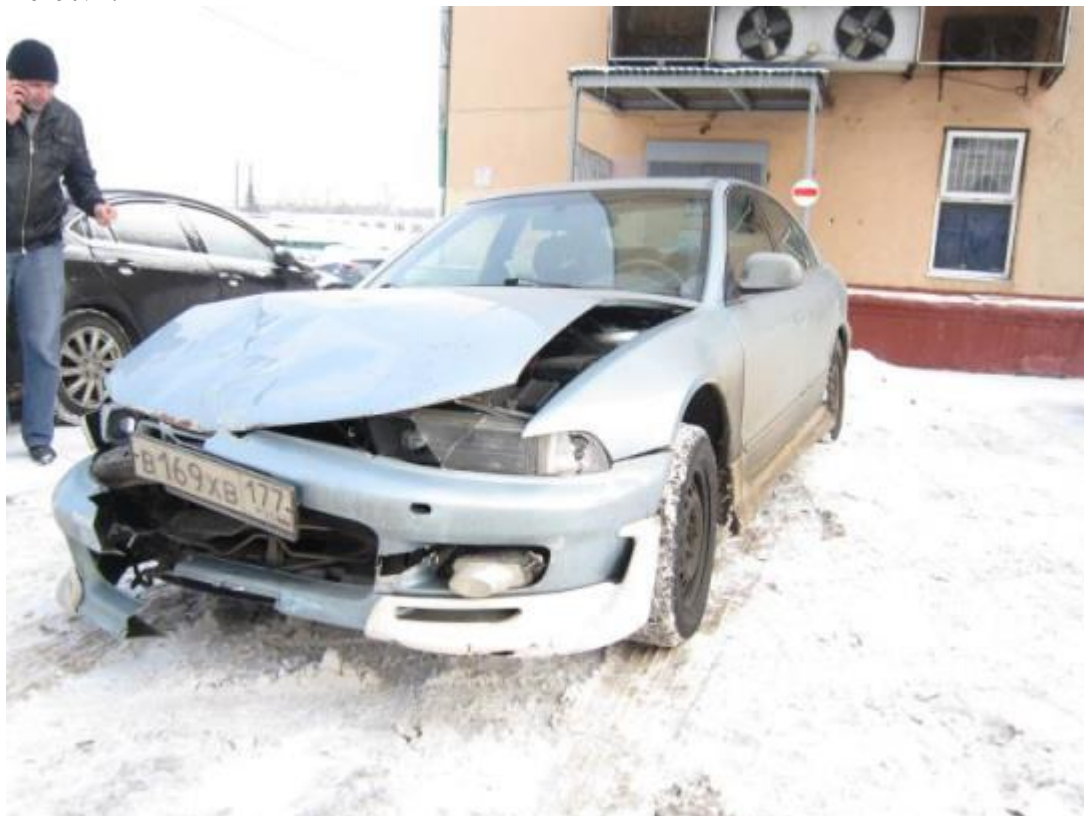
Вследствие столкновения деформировались: капот (видно на фото) и передний бампер, усилитель бампера, правое лево крыло, решетка радиатора, планка радиатора решетка радиатора, произошел пробой радиаторов, разбились передние фары и противотуманная фара. Фото №1.

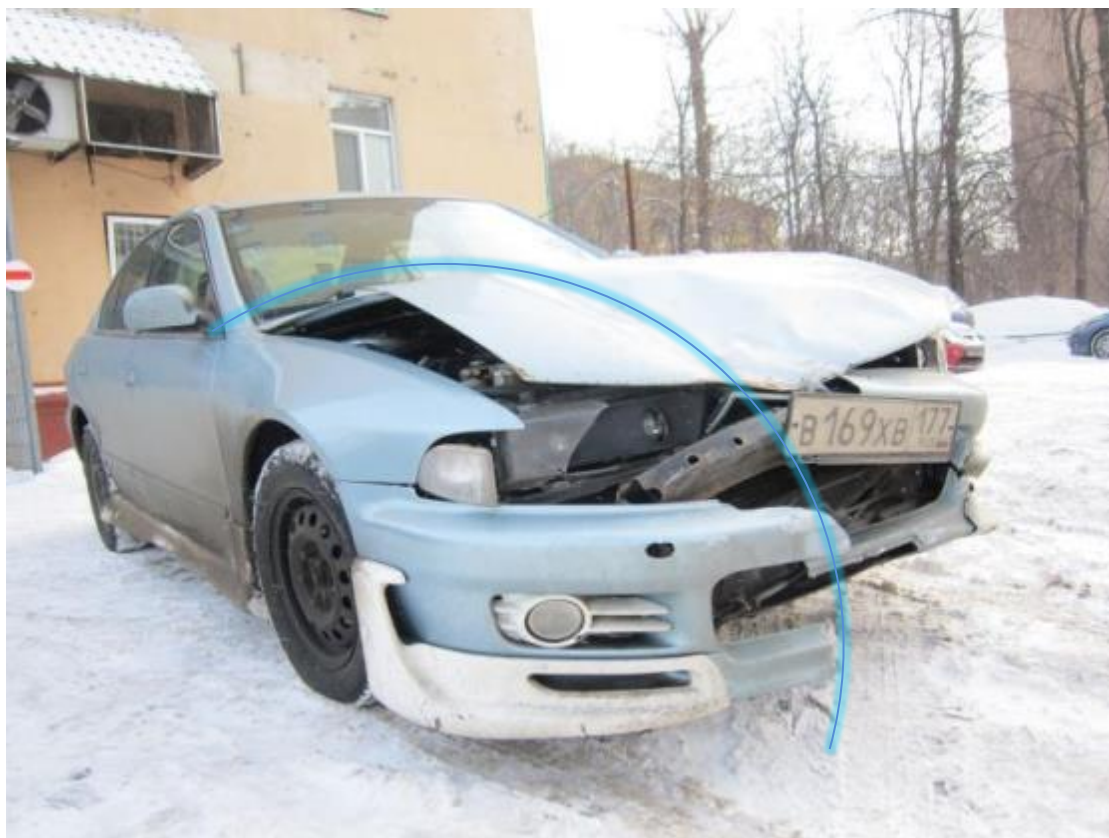
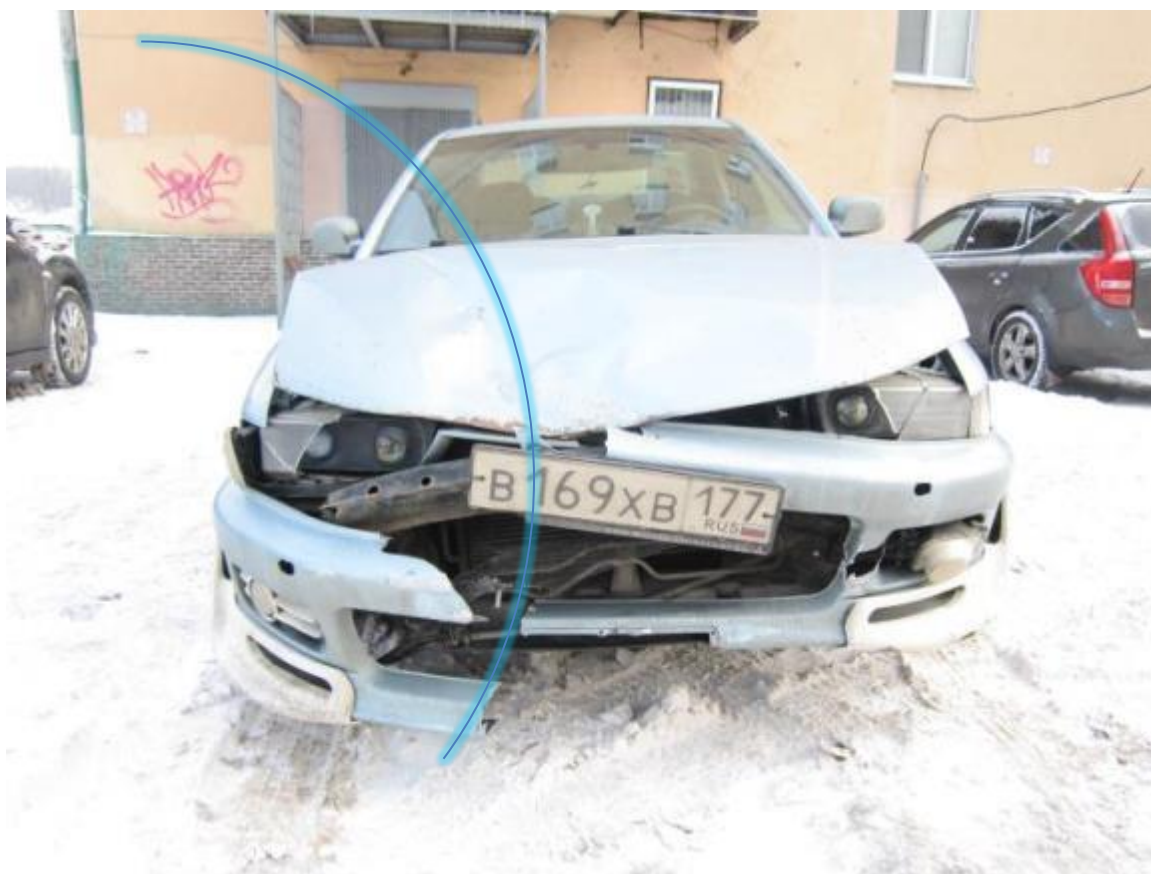
Такой след может быть оставлен при ударе АМТС снизу вверх, и одновременно сверху вниз.
Голубая линия имитирует трос

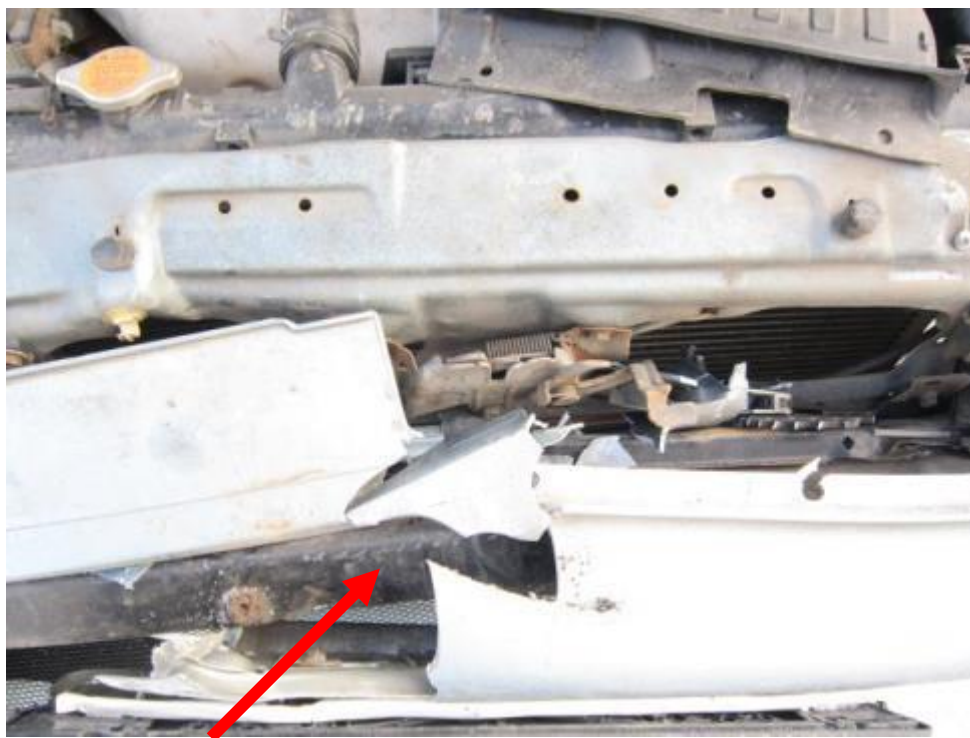
Поврежденный радиатор

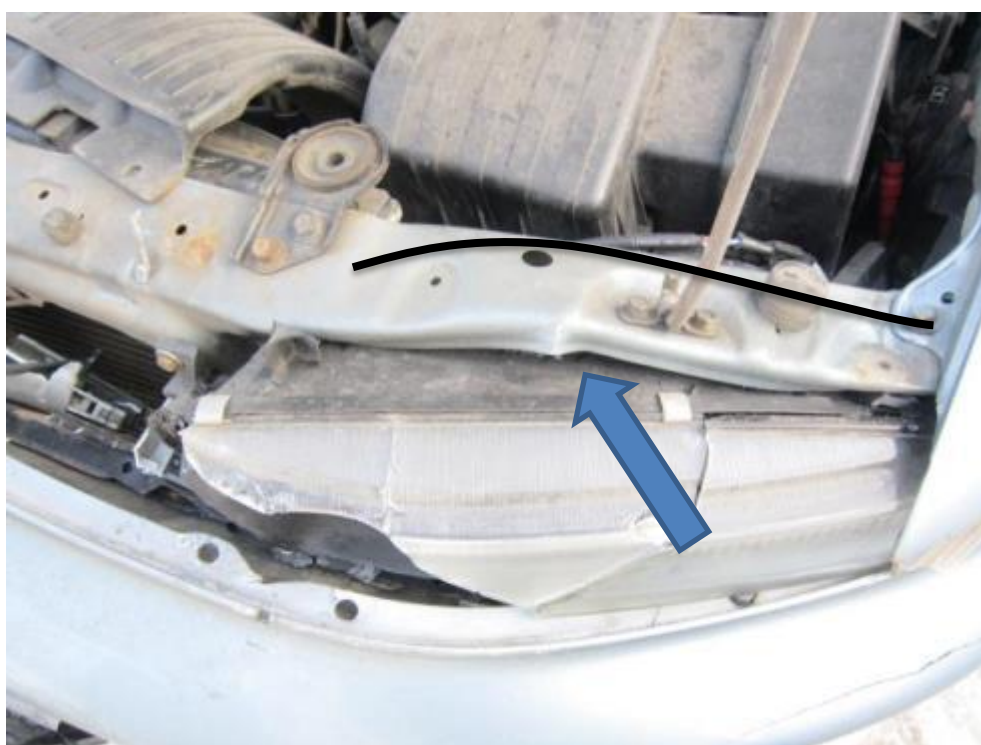
Поврежденная геометрия планки радиатора
