Заключение специалиста № 123

Заключение специалиста дано на основании договора от марта 2015 года относительно ДТП в г. П-ск, на пр. К-на вблизи дома №381 произошедшего 24 декабря 2014 года с участием автомобиля ВАЗ-21144 г.р.з. Х111ХХ 26.

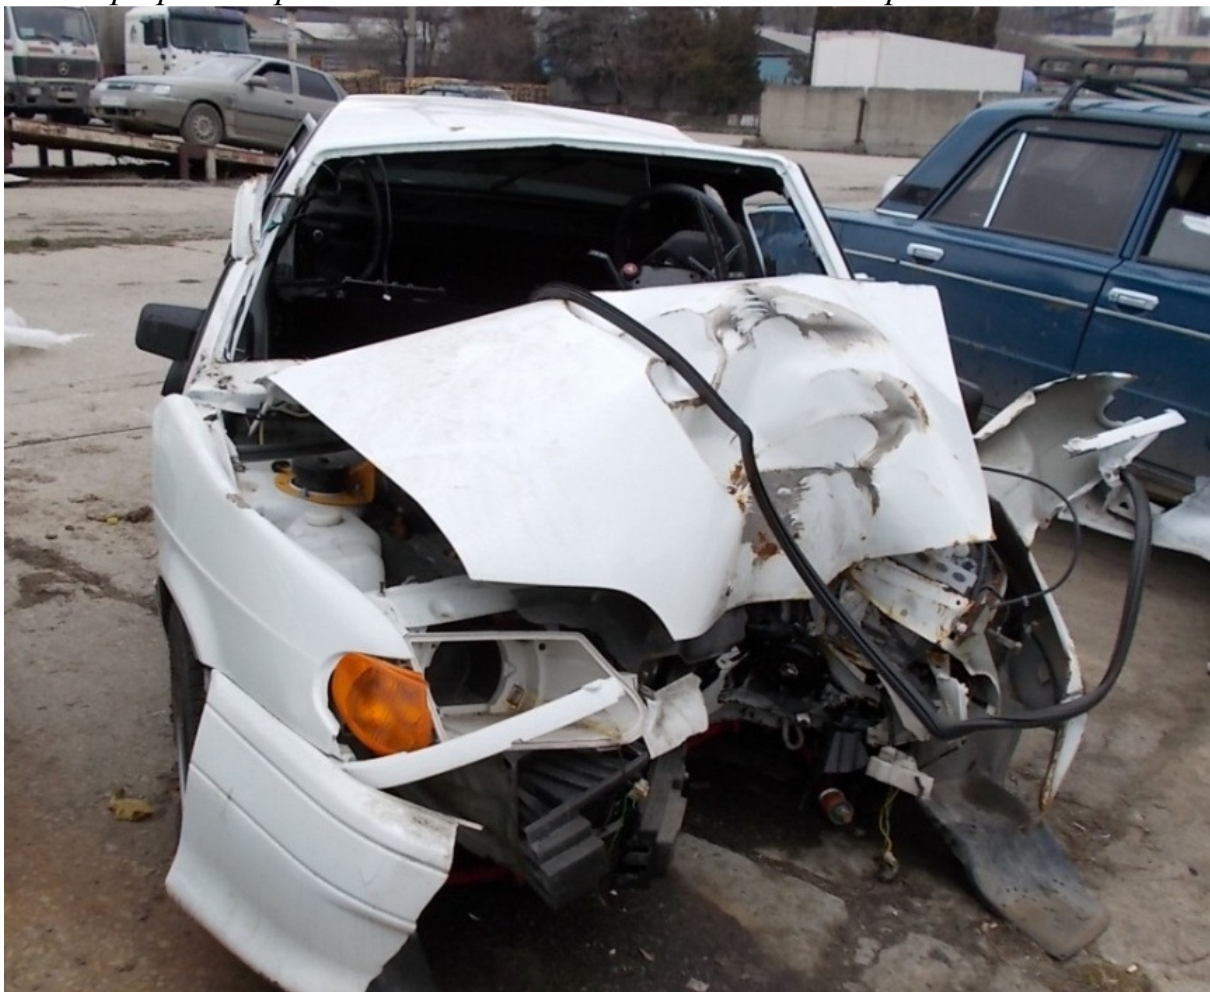
Фото 1.1 Вид спереди.

Передний бампер (см. фото 1) имеет локальные повреждения в передней левой части, представляющие собой разрушение и утрату фрагментов полимерного материала бампера и балки бампера. Данные повреждения вызваны действием следообразующего предмета в направлении спереди назад. Фрагменты бампера и балки бампера из полимерного материала, вступавшие в кантатное взаимодействие со следообразующим предметом отсутствуют, оставшиеся фрагменты, расположенные в правой части автомобиля следовой информации не имеют.

Капот (см. фото 1) имеет локальные повреждения в передней левой части, представляющие собой пластическую деформацию в виде вмятины и складок металла, задигов и царапин в месте следового кантата со следообразующим предметом.

Периферические деформации капота представляют собой вздутие и V-образный залом панели и рамы капота в средней части, с направлением вздутия снизу вверх, распространение периферических деформаций равномерно по всей площади, без смещения влево или вправо относительно продольной оси автомобиля.

Повреждения капота образованы одномоментно, направление следов на капоте от разрушающего действия следообразующего предмета позволяют утверждать, что столкновение со следообразующим предметом было однократным.

Локализация зоны контактного взаимодействия капота со следообразующим предметом в передней левой части, со смещением относительно продольной оси на 10-15 см влево по ходу движения автомобиля

Размер и форма остаточной пластической деформации на панели капота позволяют утверждать, что следообразующий предмет в месте контакта имел продолговатую форму, наиболее вероятно близкую к цилиндрической, располагавшийся относительно опорной поверхности дороги вертикально. Зона перекрытия в месте контакта панели капота и следообразующего предмета в горизонтальной плоскости составляла 35-40 см, в вертикальной плоскости - на протяжении всего следа на капоте.

Задиры и царапины на ЛКП и металле панели капота горизонтально ориентированы, позволяют утверждать отсутствие перемещения капота относительно следообразующего предмета в момент контактного взаимодействия в вертикальной плоскости.

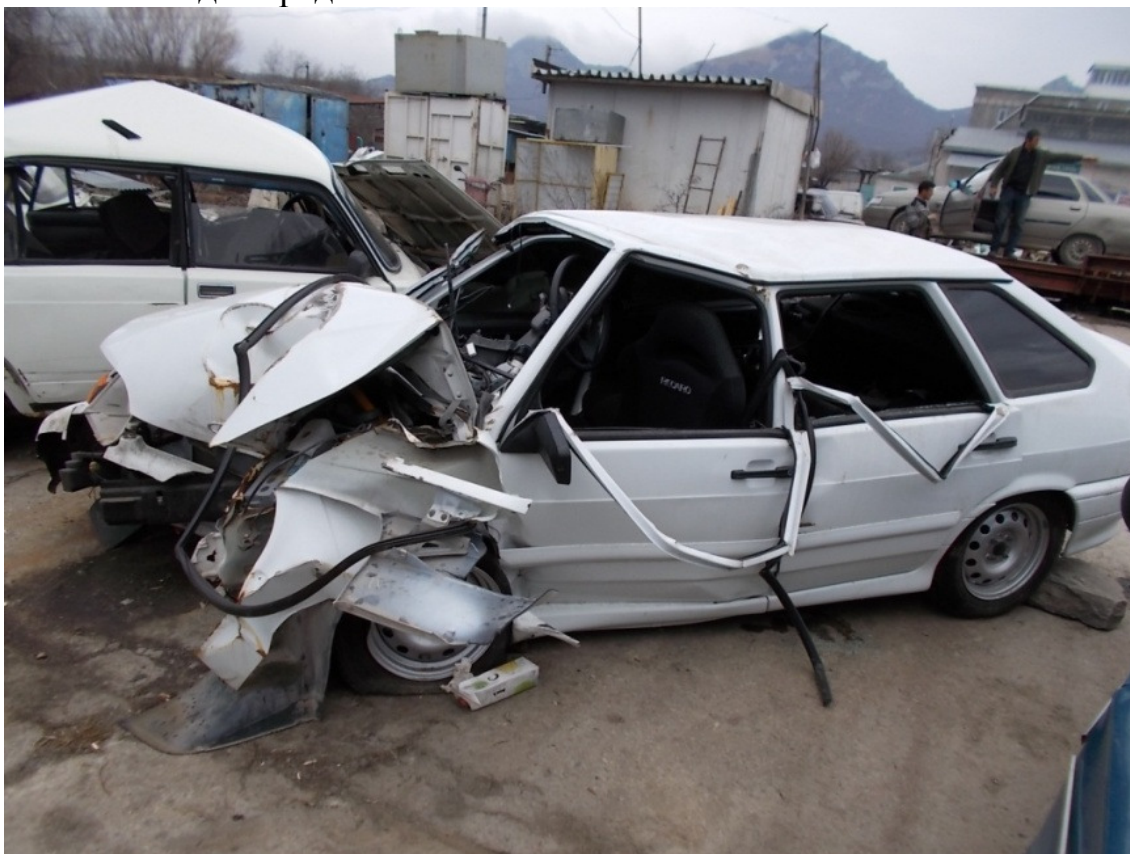
Фото 1.2. Вид спереди слева.

Панель радиатора (см. фото 1,2) имеет локальные повреждения в передней левой части, представляющие собой пластическую деформацию в виде вмятины и складок металла, задигов и царапин в месте следового кантата со следообразующим предметом. Задиры и царапины на ЛКП и металле панели радиатора горизонтально ориентированы, позволяют

утверждать отсутствие перемещения панели радиатора относительно следообразующего предмета в момент контактного взаимодействия в вертикальной плоскости.

Локализация зоны контактного взаимодействия панели радиатора со следообразующим предметом в передней левой части, со смещением относительно продольной оси на 10-15 см влево по ходу движения автомобиля.

Размер и форма остаточной пластической деформации на панели радиатора позволяют утверждать, что следообразующий предмет в месте контакта имел продолговатую форму, наиболее вероятно близкую к цилиндрической, располагавшийся относительно опорной поверхности дороги вертикально. Зона перекрытия в месте контакта панели радиатора и следообразующего предмета в горизонтальной плоскости составляла 35-40 см, в вертикальной плоскости - на протяжении всего следа на панели радиатора.

Крыло переднее левое (см. фото 2) имеет повреждения в виде пластической деформации, на момент осмотра отсоединено с мест крепления, первичная следовая информация об обстоятельствах и механизме образования повреждений утрачена.

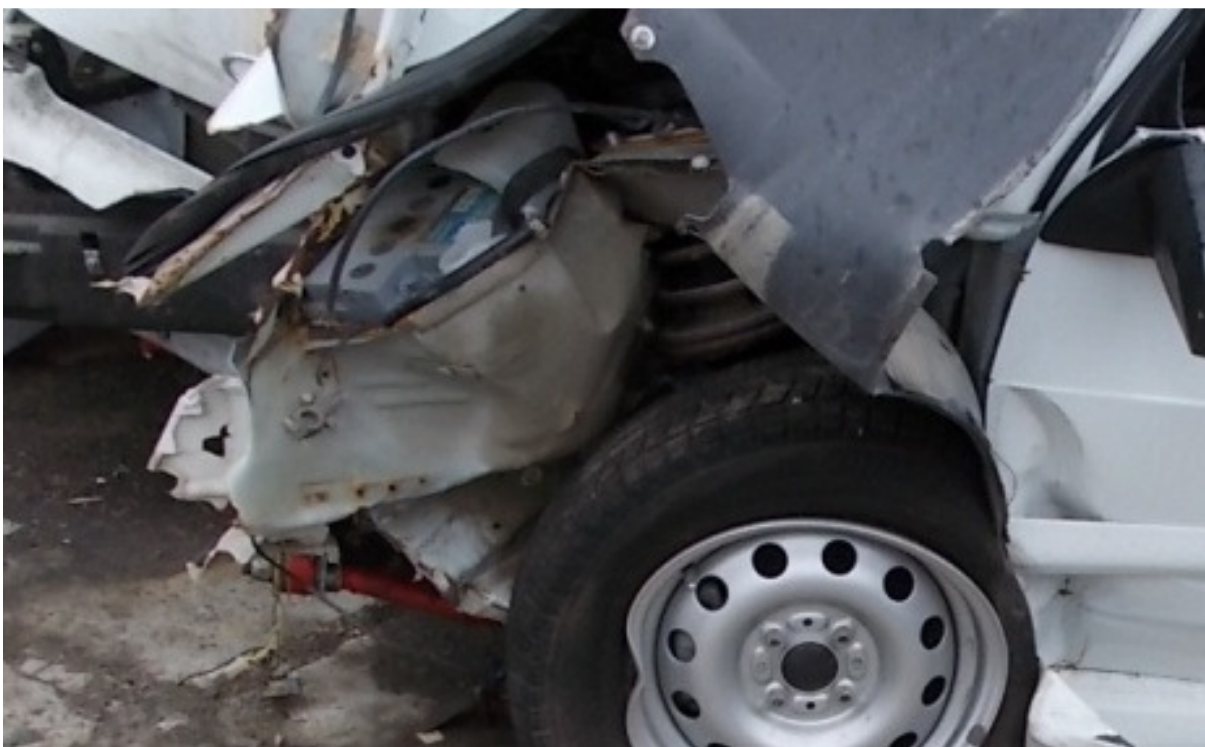
Фото 1.5. Повреждения лонжерона переднего левого, диска переднего левого колеса.

Лонжерон с брызговиком передний левый имеет локальные повреждения в передней торцевой части, представляющие собой пластическую деформацию в виде вмятины и складок металла, задиры и царапины в месте следового кантата со следообразующим предметом.

Направление локальной деформации в передней торцевой части лонжерона и задиры и царапины на ЛКП и металле панели капота горизонтально ориентированы, позволяют утверждать отсутствие перемещения капота относительно следообразующего предмета в момент контактного взаимодействия в вертикальной плоскости.

Периферические деформации лонжерона с брызговиком переднего левого представляют собой залом лонжерона в средней части, в месте крепления переднего левого амортизатора, с направлением развития складки несколько справа налево относительно продольной оси автомобиля.

Диск колеса переднего левого (см. фото 5) стальной, штампованный, соответствует стандартной комплектации данного ТС.

Диск колеса имеет повреждение в виде периферической пластической деформации обода. Направление развития деформации радиальное, от наружи к оси колеса, следов контактного взаимодействия с препятствием, образовавшем данное повреждение не имеет.

Из экспертной практики известно, что такие повреждения диск получает при наезде колеса на препятствие – предмет равномерной жесткости, имеющий возвышение над опорной поверхностью более половины радиуса колеса.

Деформация диска колеса переднего левого образована при иных обстоятельствах – наезде на препятствие, располагавшегося в полосе движения данного ТС. В месте ДТП, в пути следования данного транспортного средства до места первичного контактного взаимодействия с опорой линии городского освещения, согласно административных материалов с места ДТП – Схемы ДТП от 24.12.2014, протокола осмотра места дорожно-транспортного происшествия, имеется разделительная полоса, оборудованная бордюрным камнем. «Разделительная полоса» — конструктивно выделенный элемент дороги, разделяющий смежные проезжие части и не предназначенный для движения или остановки безрельсовых транспортных средств и пешеходов. Разделительная полоса в месте ДТП приподнята над проезжей частью и чаще всего окаймлена бордюрным камнем. Часто на разделительной полосе размещают газоны, а иногда и трамвайные пути.

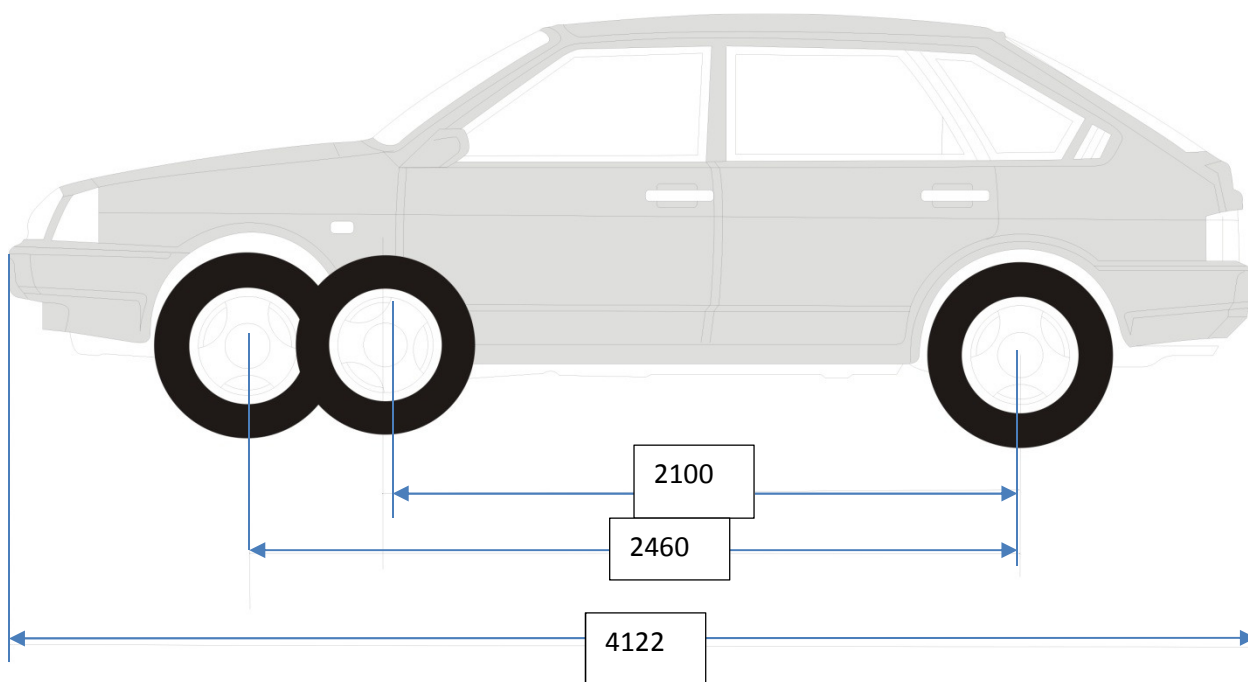
Рис. 1.1 Смещение переднего левого колеса на 360 мм после ДТП.

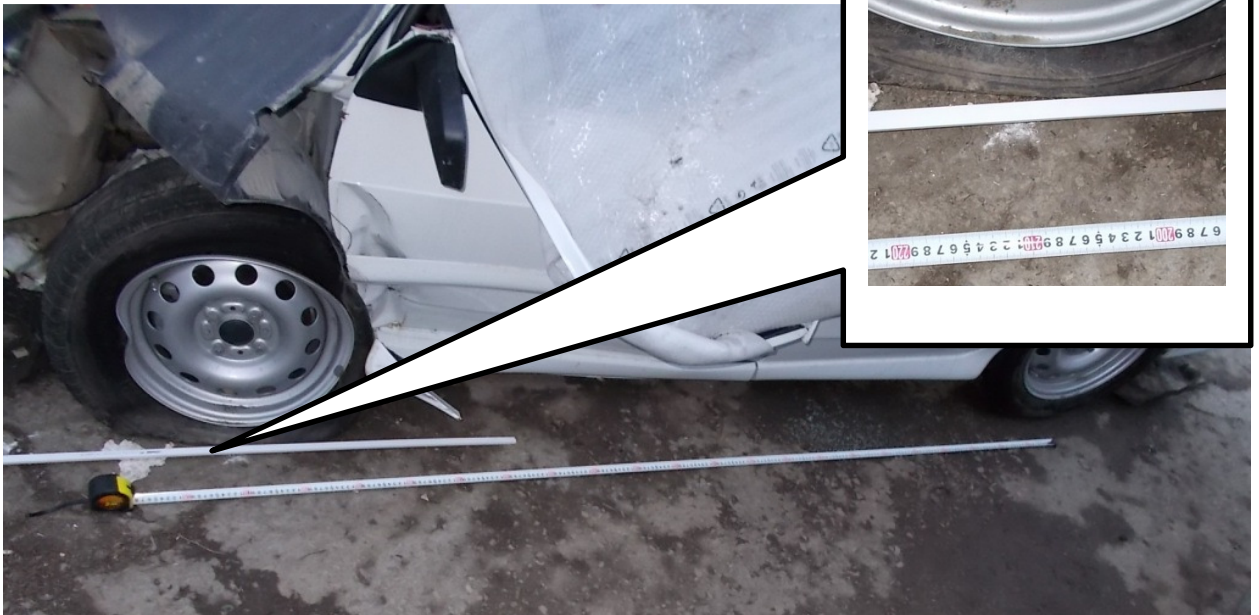
Фото 1.6. Расстояние между проекцией оси заднего левого колеса и проекцией оси переднего левого колеса 2100 мм. База данного ТС – 2460 мм, т.о. смещение переднего левого колеса на 360 мм спереди назад..

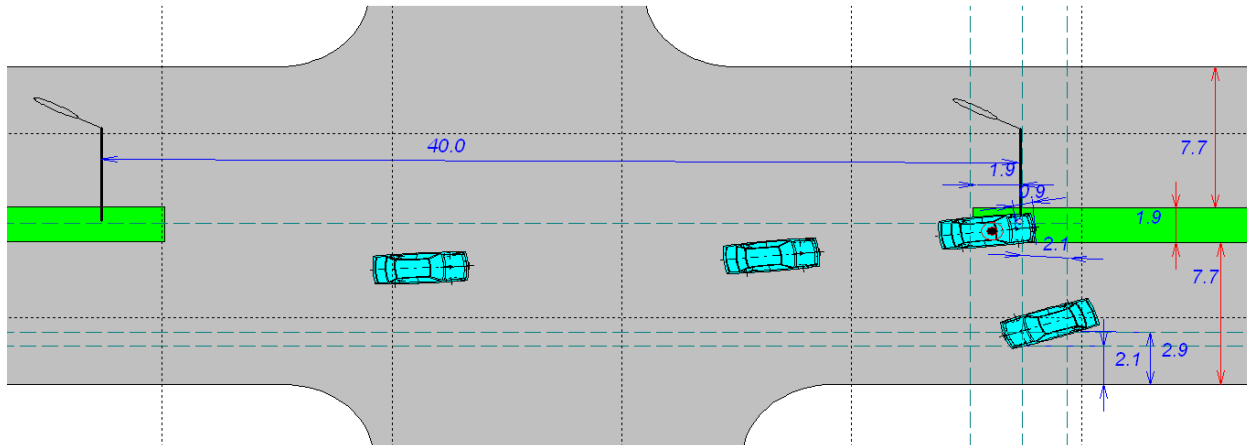
Рис. 1.2. Моделирование фаз сближения, столкновения и расхождения.

После столкновения, под действием сил, возникающих при внецентровом ударе (наличие смещения слеодообразующего предмета относительно продольной оси автомобиля, как в данном случае влево - характерный признак внецентрового удара), автомобиль развернулся на угол $180-9.1=160,9\pm 5^{\circ}$

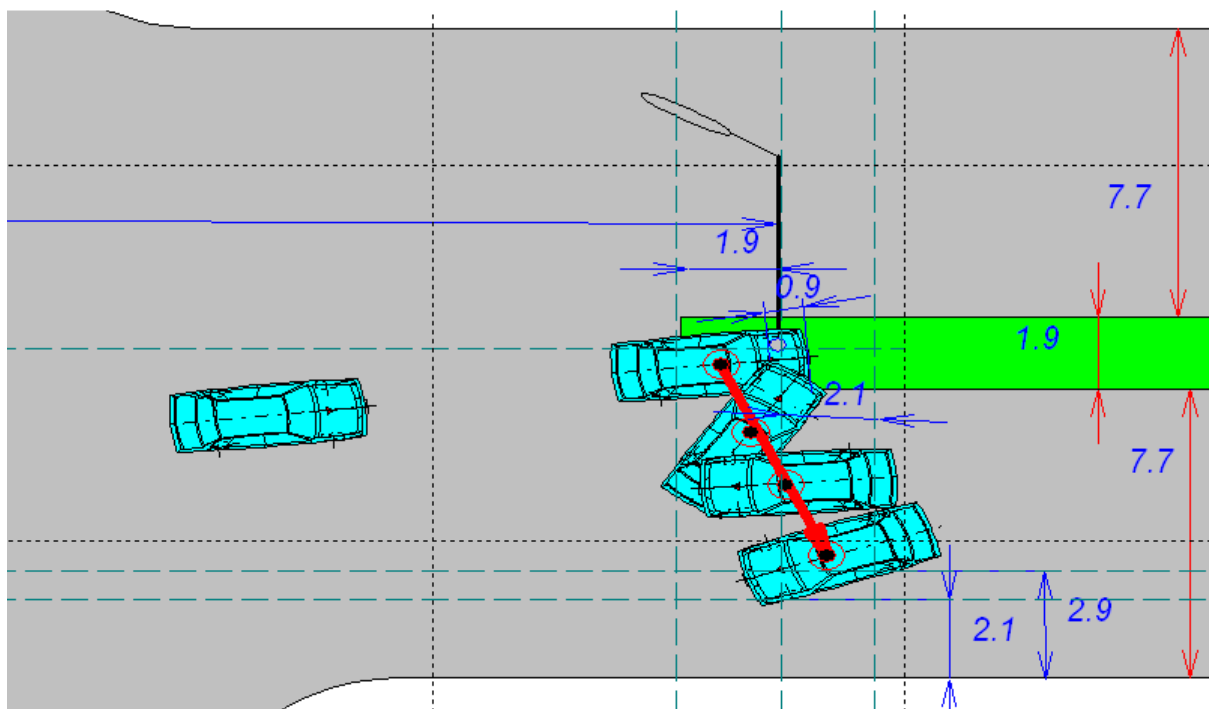
Рис.1.3. Моделирование фазы расхождения до конечного положения.

Перемещение центра масс данного автомобиля от места столкновения до места остановки в режиме неуправляемого скольжения (юза) составляет 5.6 м.

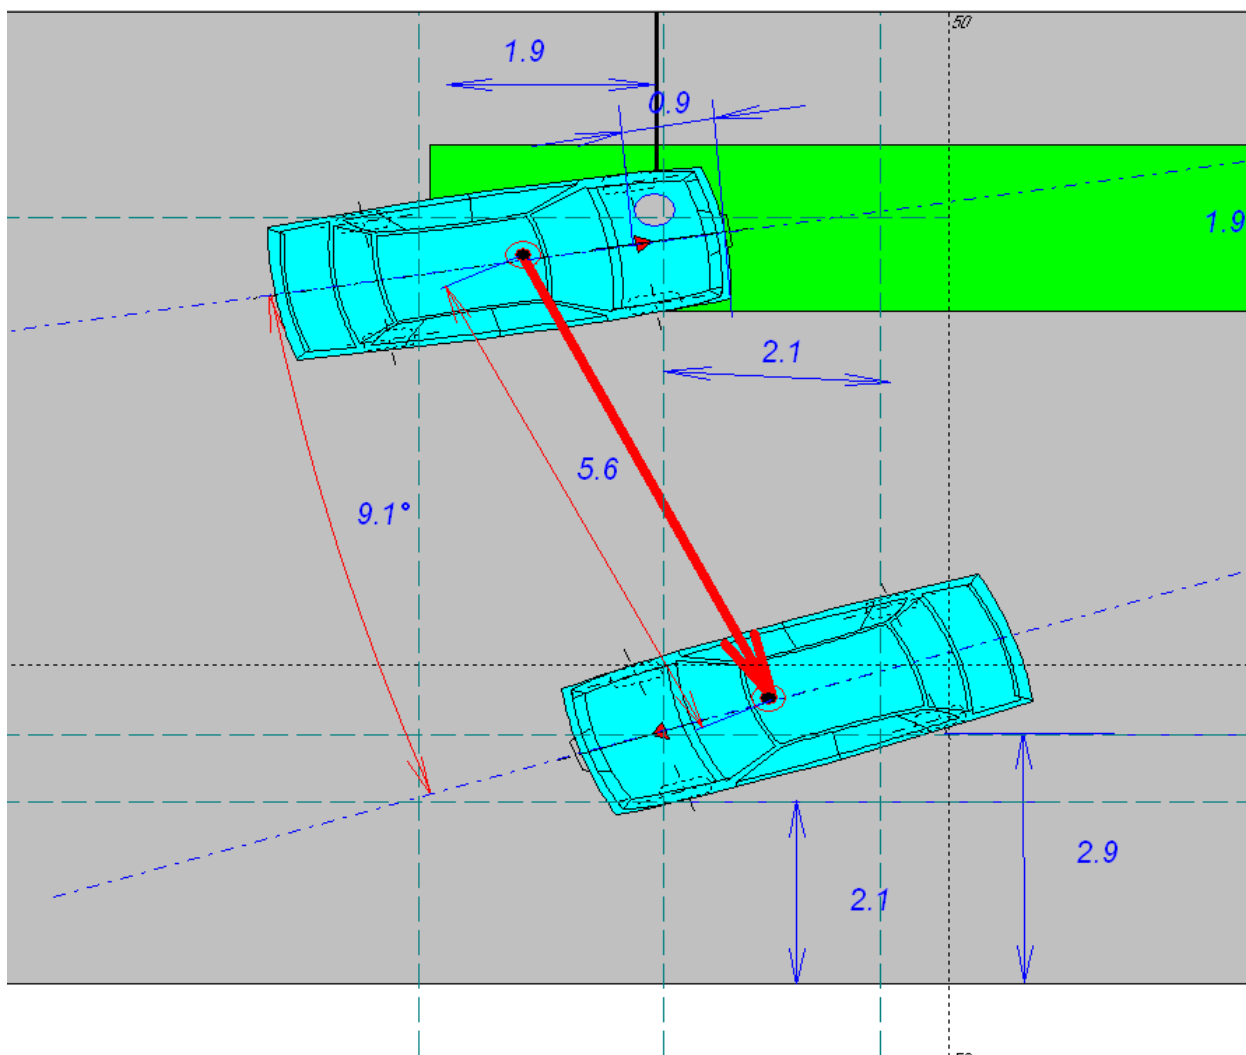
Рис. 1.4. Установление угла разворота ТС после расхождения (по данным, зафиксированным на Схеме ДТП).

После столкновения ТС развернулось против часовой стрелки на угол примерно 170°

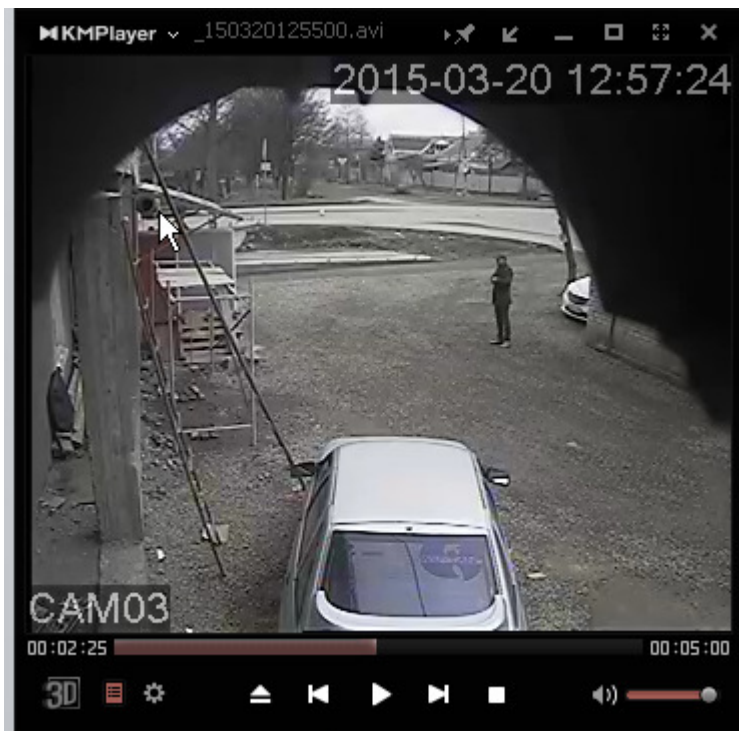
Определения фактического расстояния производилось следующим образом: помощью контрольного объекта – рейки белого цвета, которые переносил помощник по полосе движения автомобиля ВАЗ-21144 г.р.з. Х111ХХ 26, в момент появления рейки в поле захвата камеры наружного наблюдения в левой части кадра, оператор, наблюдавший перемещение рейки на мониторе, фиксировавшем показания камеры наружного наблюдения, по телефону давал команду помощнику остановиться и отметить на середине полосы движения метку начала появления рейки в кадре.

Фото 2.1 . Фрагмент записи камеры наружного наблюдения, в момент появления рейки в поле захвата камеры наружного наблюдения. Стрелкой белого цвета указано на появление контрольного объекта в левой части кадра.

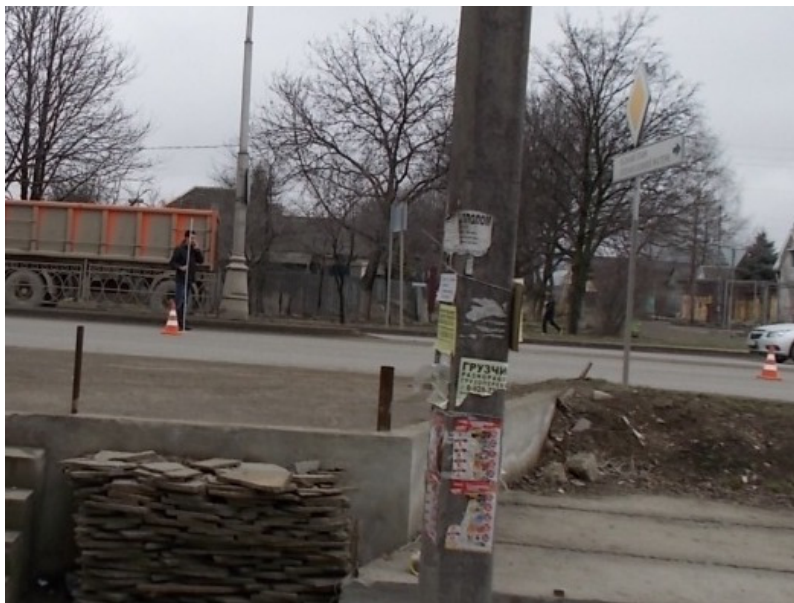
Фото 2.2. Положение рейки на полосе движения автомобиля ВАЗ-21144 г.р.з. Х111ХХ 26 соответствующее появлению передней правой фары названного автомобиля в поле захвата камеры наружного наблюдения на записи от 24.12.2014г. Вид от окна пекарни на первом этаже.

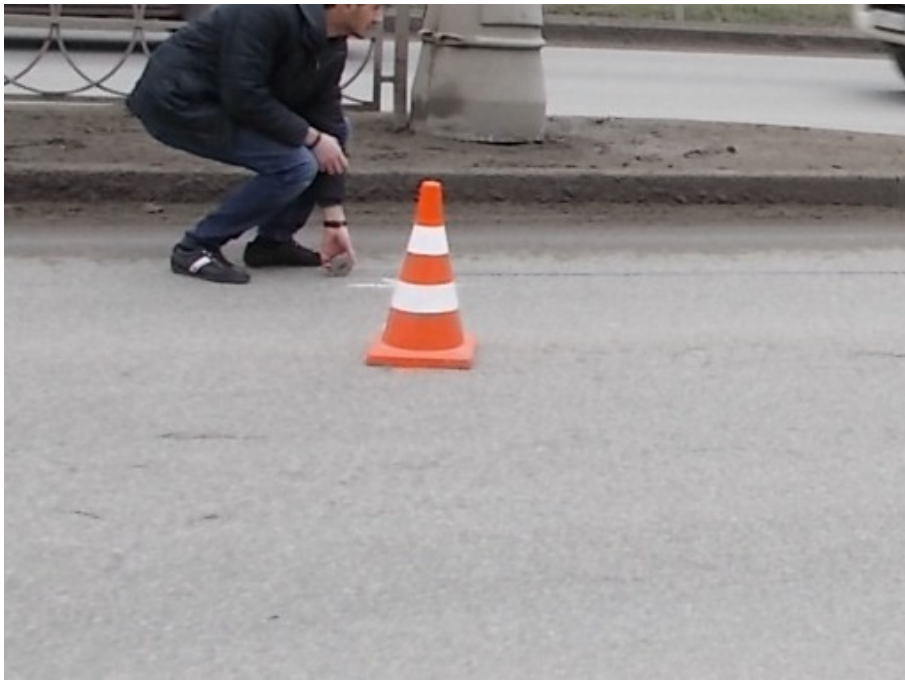
Фото 2.3. Отметка на дороге момента появления контрольного объекта – рейки белого цвета в левой части кадра монитора камеры наружного наблюдения. Вид с правой обочины пр. К-на.

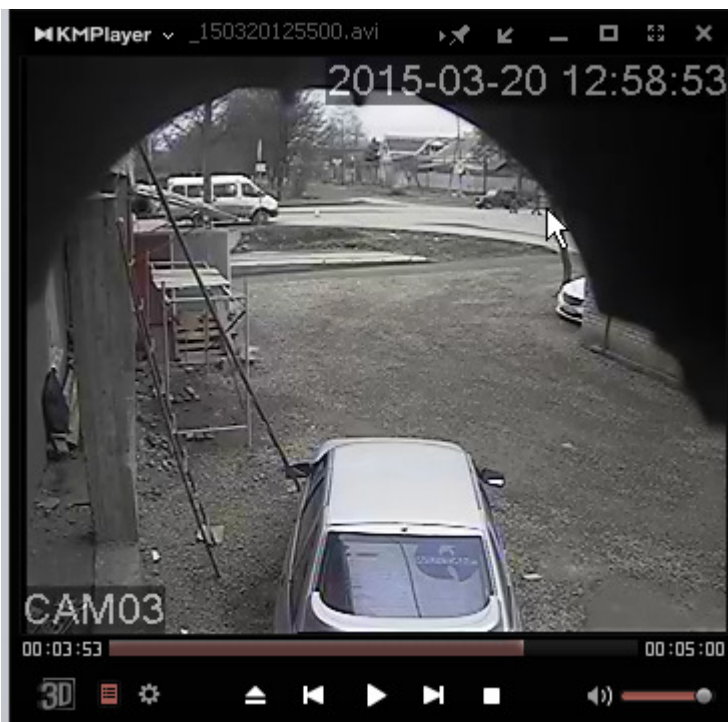
Затем помощник передвигался с рейкой белого цвета по траектории движения автомобиля ВАЗ-21144 г.р.з. Х111ХХ 26, в направлении опоры, столкновение с которой допустил водитель автомобиля ВАЗ-21144 г.р.з. Х111ХХ 26, до момента, когда контрольный объект – рейка белого цвета достигает правой границы поля захвата камеры наружного наблюдения.

Фото 2.4. Нахождение контрольного объекта – рейки белого цвета у правой границы поля захвата камеры наружного наблюдения. Стрелкой

белого цвета указано нахождение контрольного объекта в вправой части кадра.

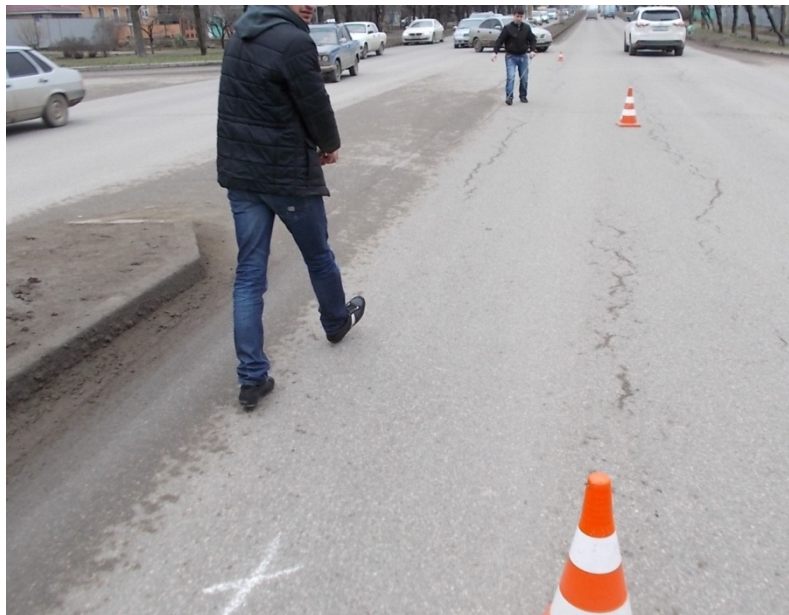
Фото 2.5. Измерение расстояния от первой отметки до второй отметки.

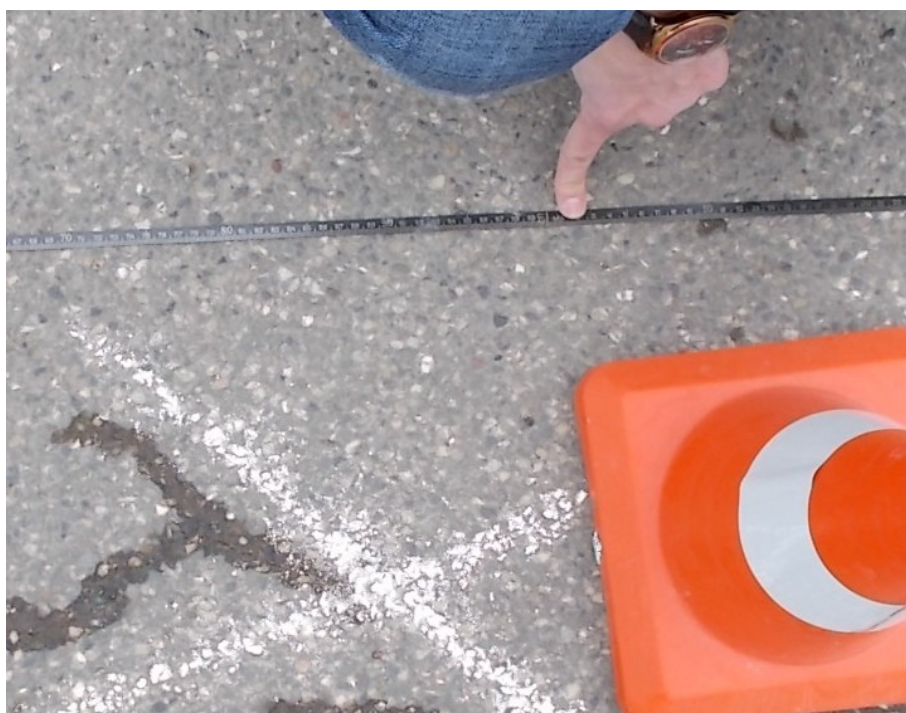
Фото 2.6. Фиксация расстояния между двумя отметками. Расстояние составляет 25м.

Проведенным замером с помощью металлической измерительной ленты РЗ-10 по ГОСТ 7502-69, 2 класса точности, установлено фактическое расстояние на полосе движения автомобиля ВАЗ-21144 г.р.з. Х111ХХ 26,

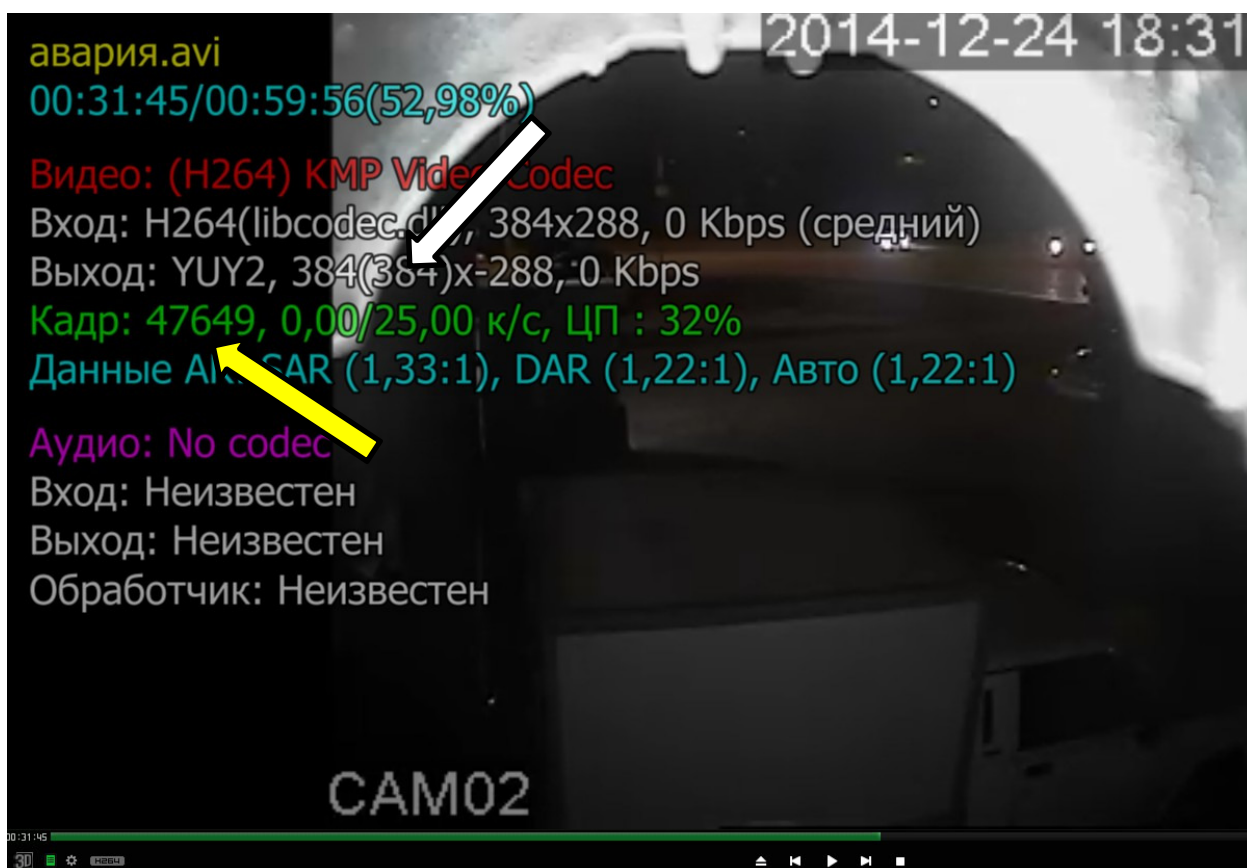
Фото 2.8. Тот же кадр с включением показаний видеокамеры и регистратора в момент появления правой фары автомобиля ВАЗ 2114.

Моменту появления правой фары автомобиля ВАЗ 2114 из-за угла здания соответствует кадр 47649. Стрелкой белого цвета обозначен момент появления правой фары ВАЗ 2114 из-за угла здания, ограничивающего угол захвата камеры. Стрелкой желтого цвета – номер кадра видеозаписи, соответствующий появлению правой фары в поле захвата камеры.

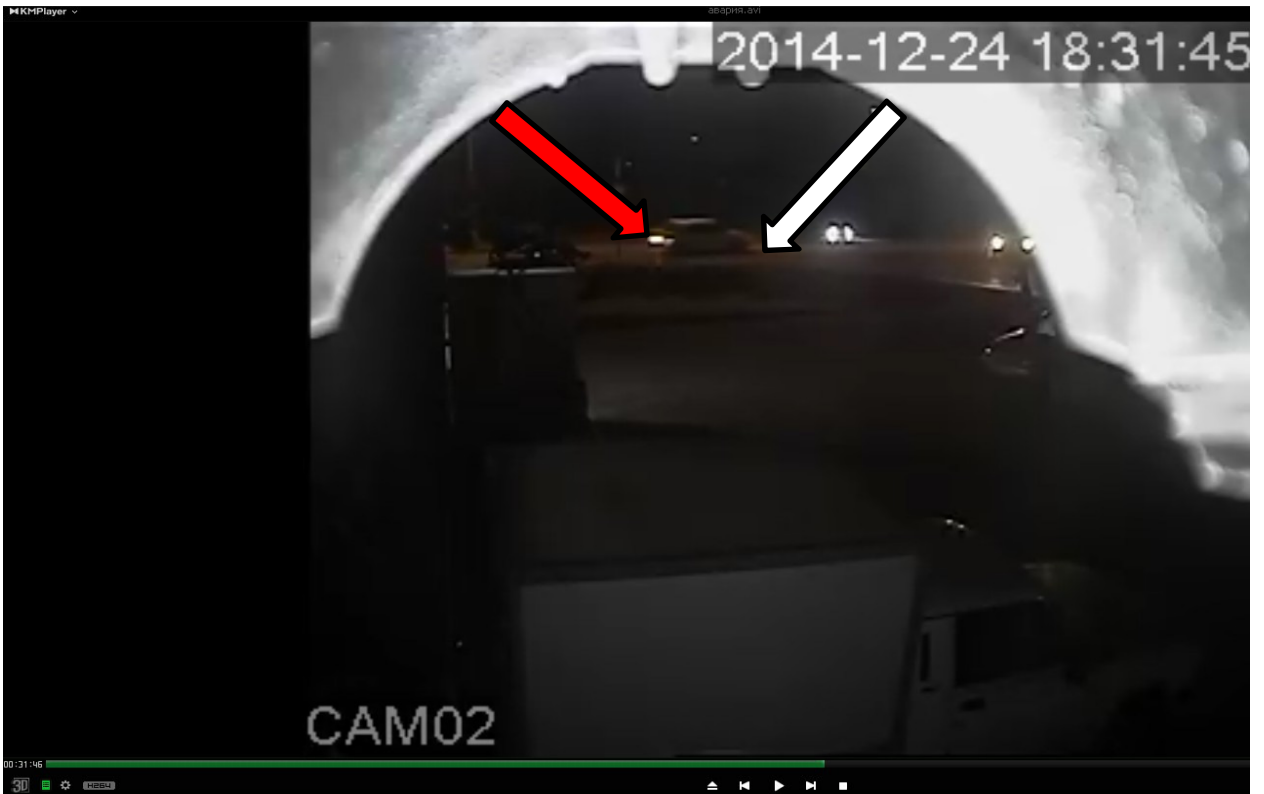
Фото 2.9. Промежуточное положение ВАЗ 2014 на в поле захвата камеры видеорегистратора, стрелками указаны задний правый фонарь (красная стрелка) и передняя правая фара ВАЗ 2114 (белая стрелка).

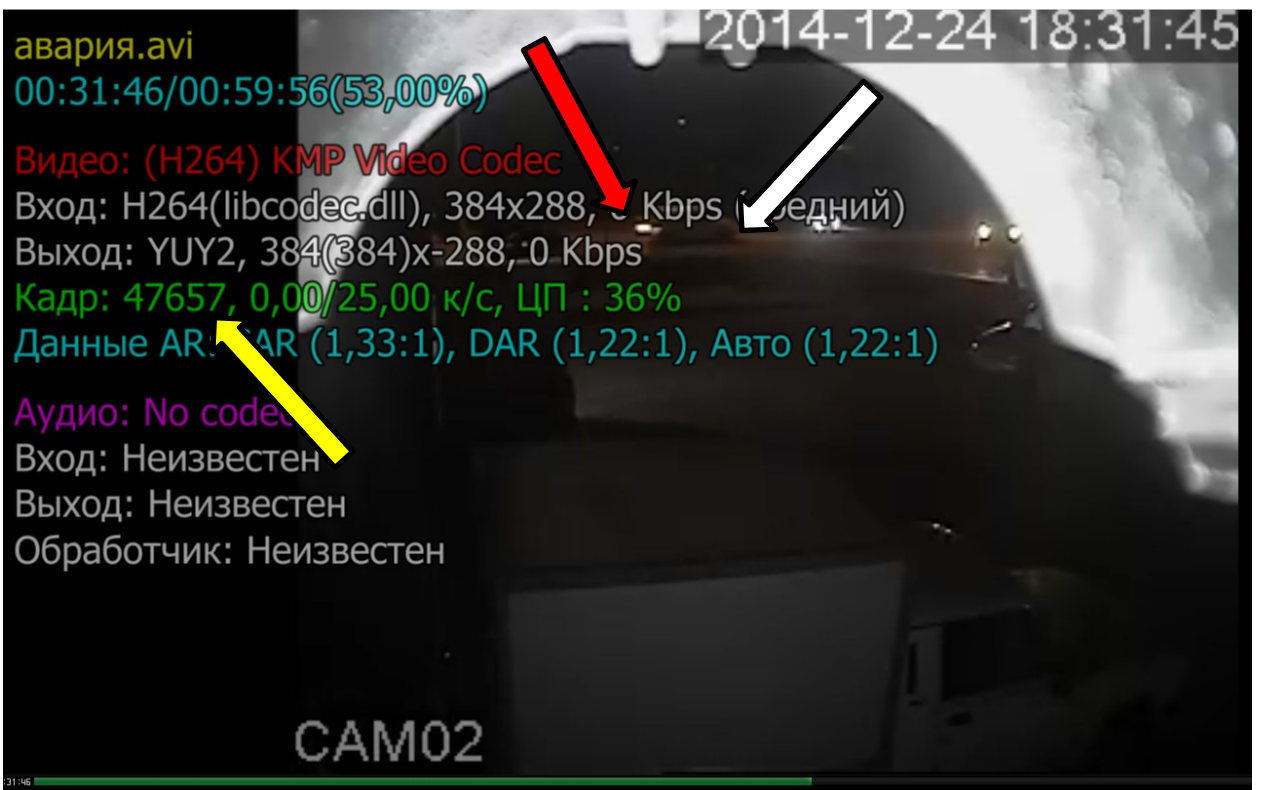
Фото 2.10. Тот же кадр с показанием данных камеры видеонаблюдения. Промежуточному положению ВАЗ 2114 в период проезда от левой границы захвата камеры до правой границы захвата. Данному положению ВАЗ 21144 соответствует кадр 47657.

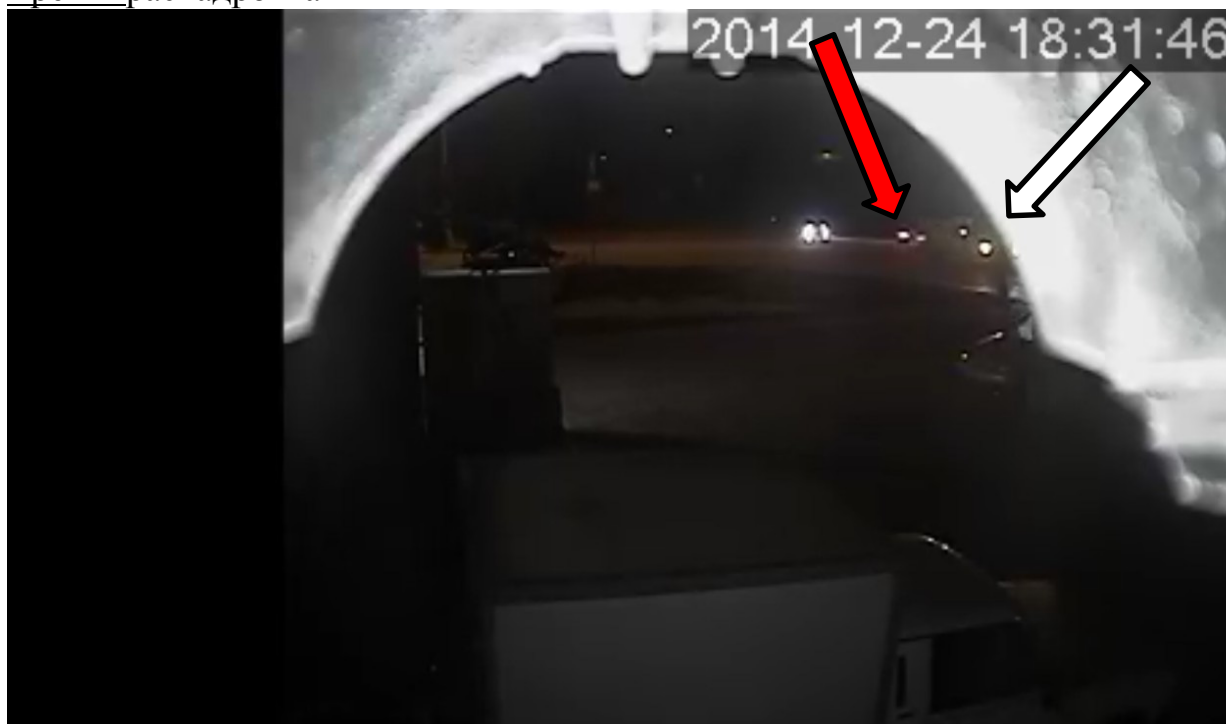
Фото 2.11. Правая фара ВАЗ 2114 срывается за препятствием, ограничивающим захват объектива камеры (стрелка белого цвета), стрелкой красного цвета указан задний правый габаритный фонарь ВАЗ 2114,

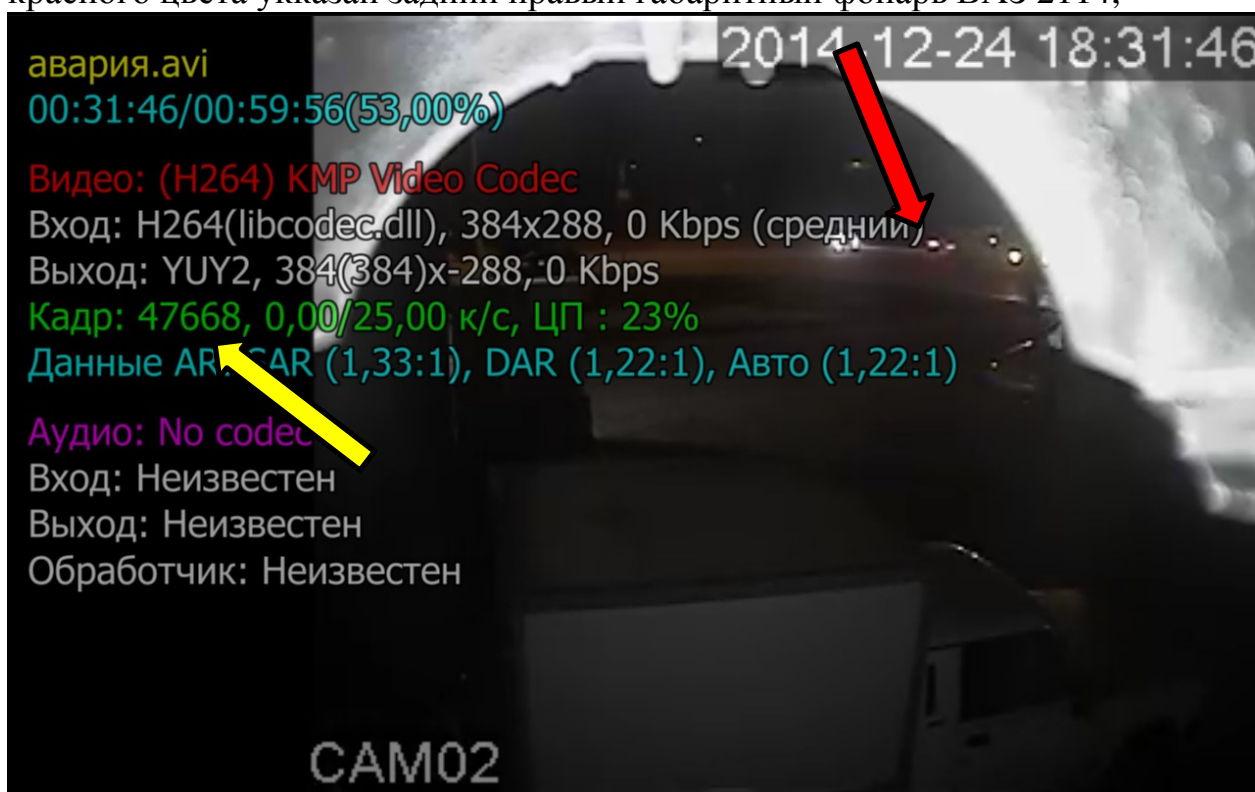
Фото 2.12.. Тот же кадр. Правая фара ВАЗ 2114 срывается за препятствием (стрелкой красного цвета указан задний правый габаритный фонарь ВАЗ 2114), ограничивающим захват объектива камеры.

Данному положению автомобиля ВАЗ 2114 соответствует кадр 47668.

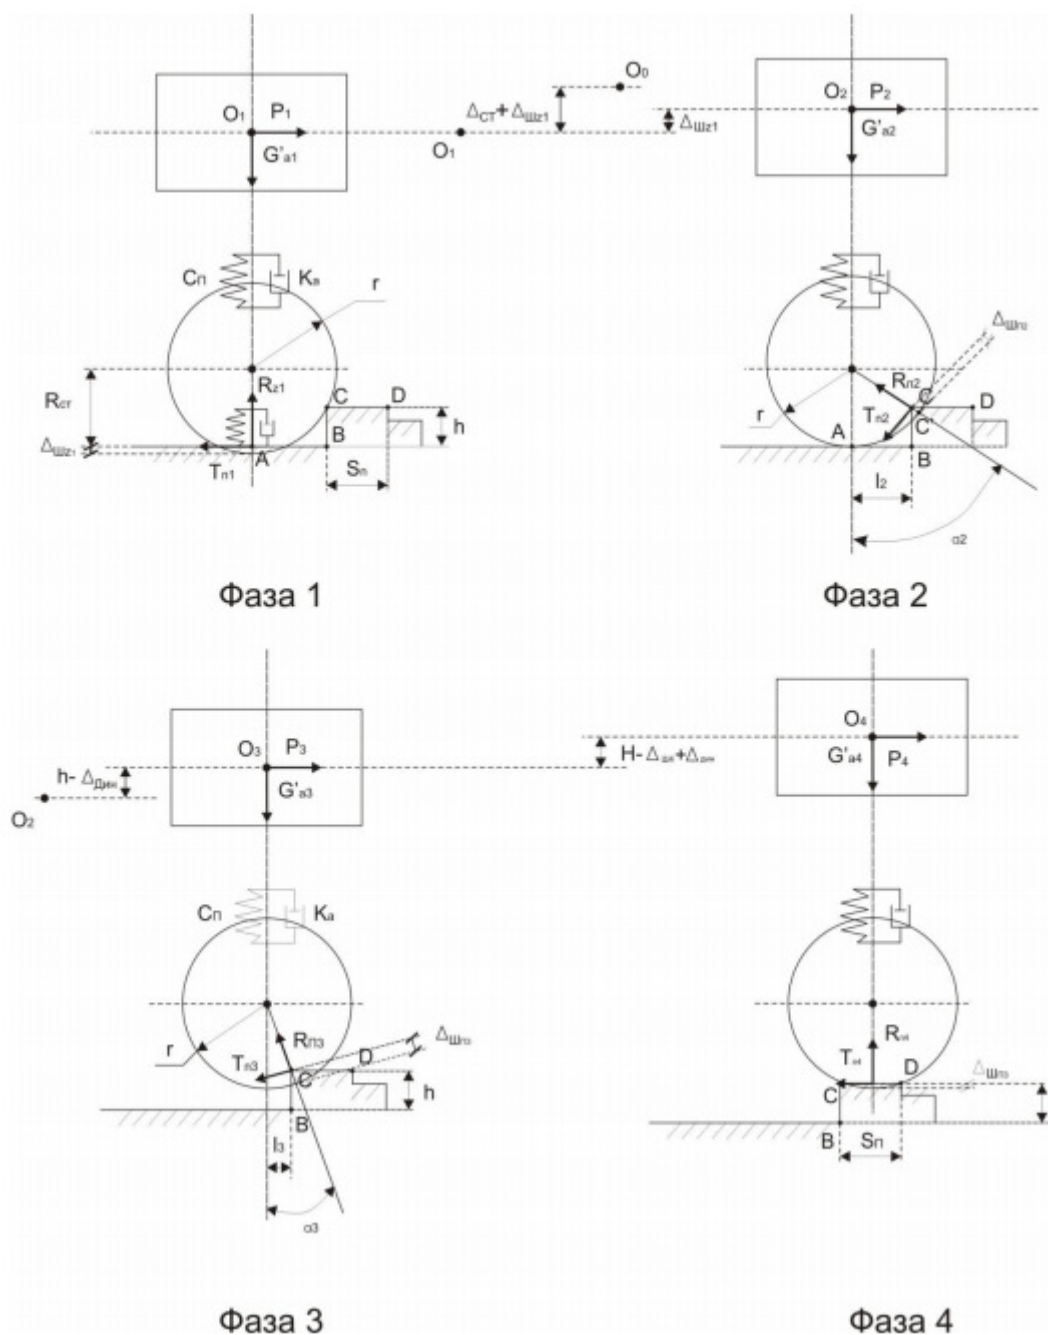
Фаза 1 - начальный момент контакта колеса с порогом (рисунок 2.3); фаза 2 - деформация колеса в зоне контакта с ребром порога и подъем его на высоту, соответствующую потере контакта с опорной поверхностью дороги (рисунок 2.3); фаза 3 - скольжение колеса по ребру порога до полного его подъема на высоту порога h (рисунок 2.3); фаза 4 - скольжение колеса по верхней плоскости порога (рисунок 2.3).

Рис. 2.3 Фазы силового взаимодействия колеса с пороговым препятствием

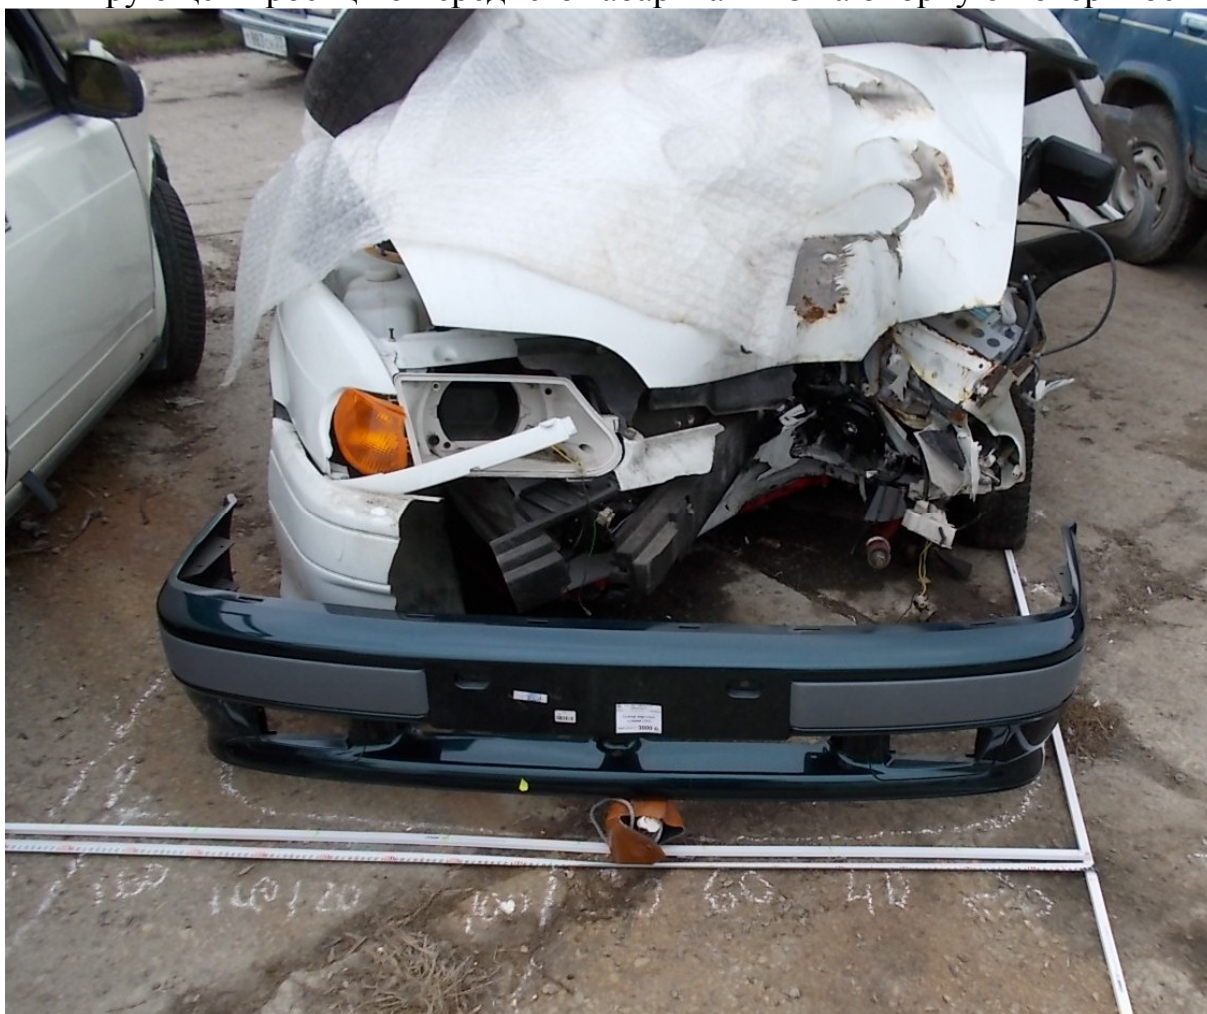
Фото 3.1 Воссоздание проекции целого бампера на опорную поверхность.

Рейка белого цвета перед фронтальной частью автомобиля – граница переднего габарита, на расстоянии 4122мм от проекции заднего бампера на опорную поверхность.

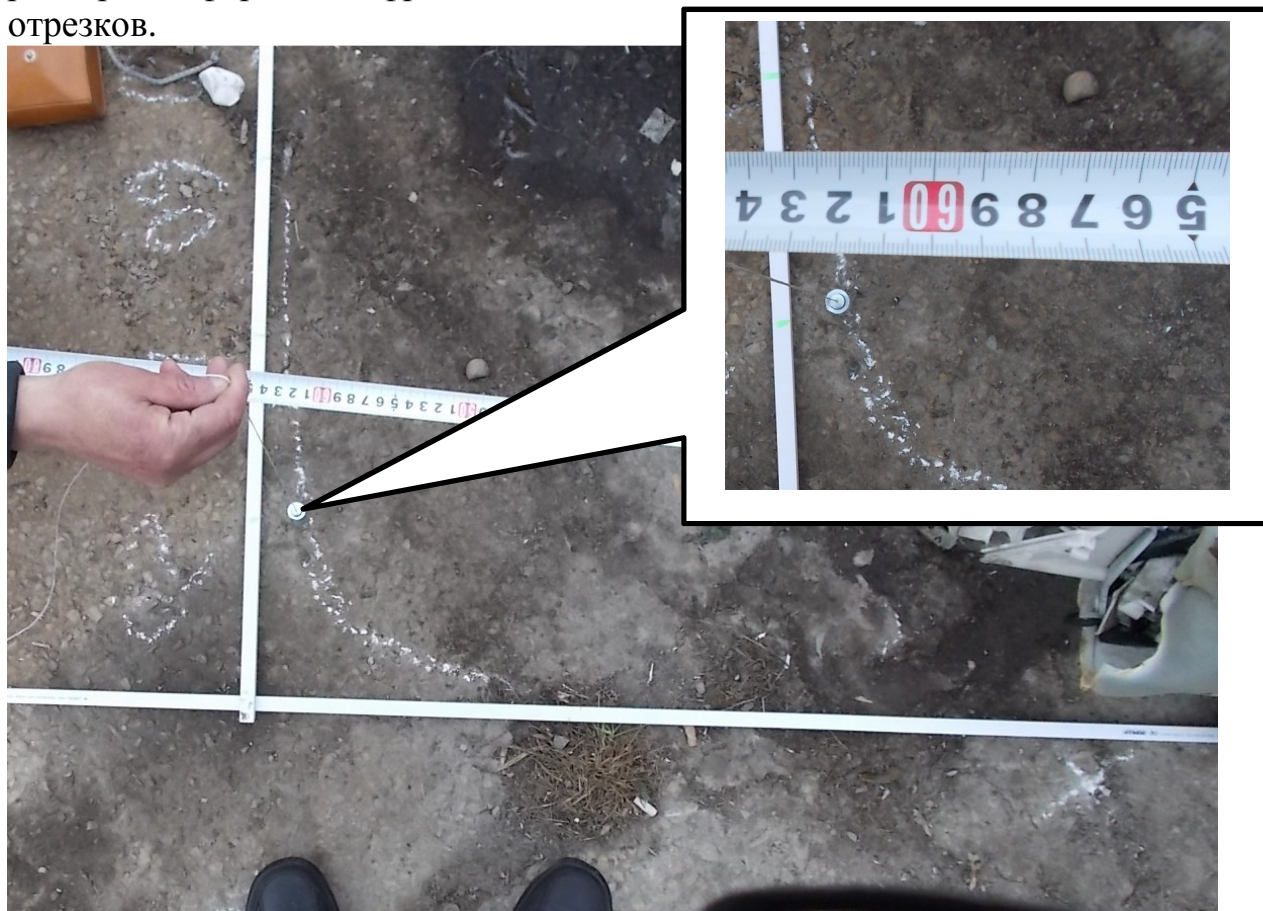
Участок проекции переднего бампера на опорную поверхность разделен на 10 равномерных отрезков длиной по $L=0,2\text{м}$. Определены размеры деформации фронтальной части ВАЗ на каждом из выделенных отрезков.

Фото 3.2. Измерение величины деформации от проекции переднего бампера до деформированной части ТС.
