Заключение специалиста № 123

Заключение специалиста дано на основании договора от марта 2015 года относительно ДТП в г. П-ск, на пр. К-на вблизи дома №381 произошедшего 24 декабря 2014 года с участием автомобиля ВАЗ-21144 г.р.з. Х111ХХ 26.

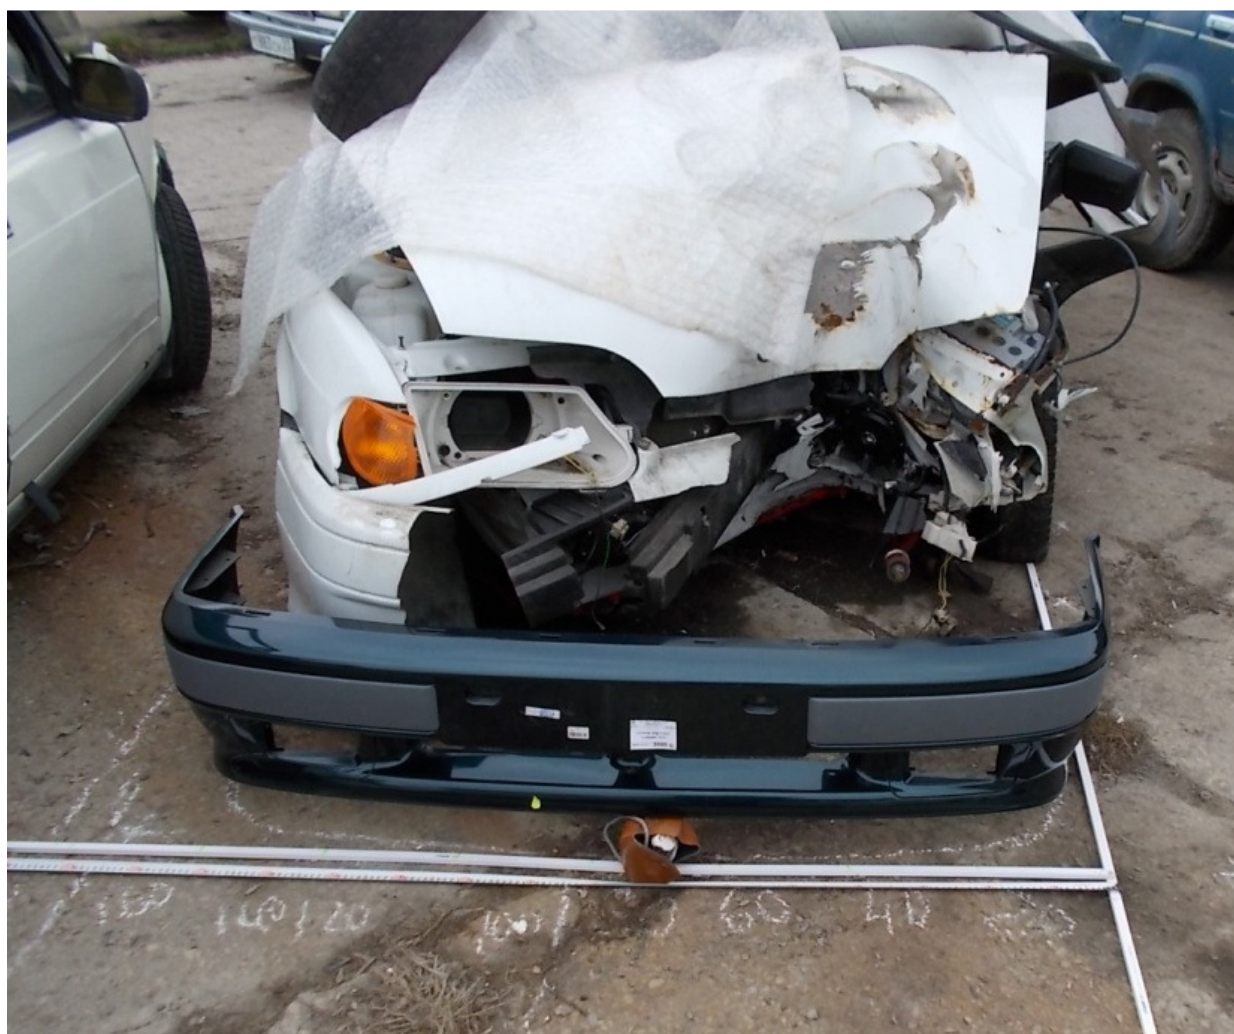
Фото 3.3. Указанные выше значения фронтальных деформаций нанесены на масштабный макет автомобиля ВАЗ 21144, результат показан на рис.2.

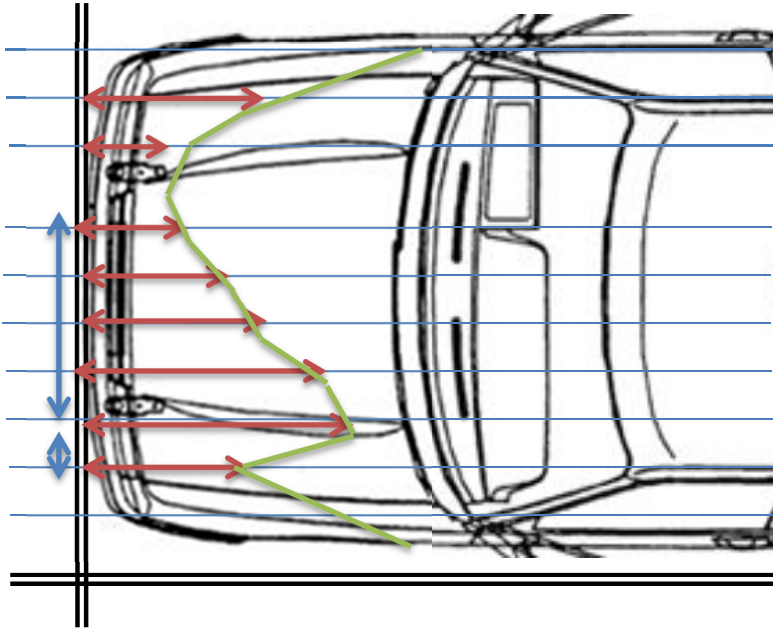
Рис.3.6. Схема промеров продольной деформации автомобиля ВАЗ 21144..

Контур деформации передней части ТС (для ознакомления). Реальные размеры см. в таблице 3.
